## SLUTRAPPORT

# ARVET EFTER VARVET

Energimyndighetens projektnummer pnr 50044-1

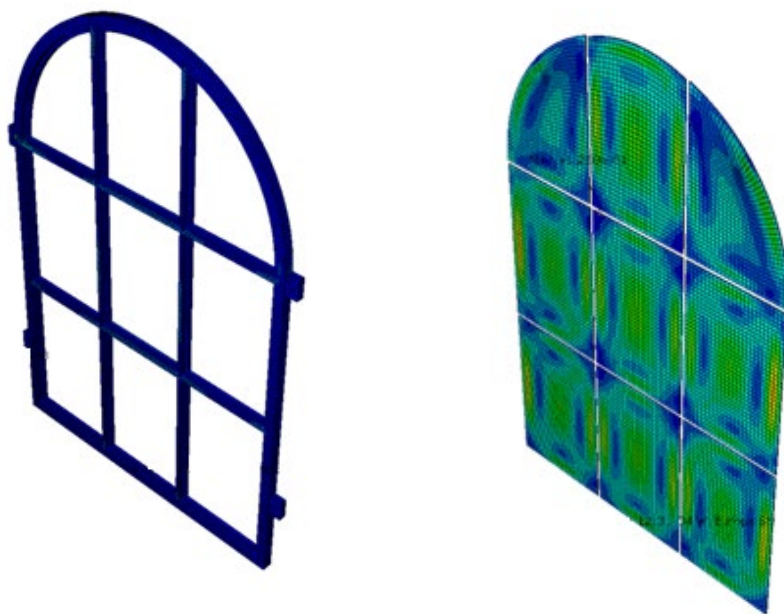
För att avgöra hållfastheten i gammalt gjutjärn kan oförstörande provningsmetoder för att upptäcka eventuella felaktigheter och svaga partier i materialet utnyttjas. En finita elementmodell har använts för att avgöra om det gamla gjutjärnsfönstret kommer att klara lasterna i dess nya sammanhang, där laster och klimatbelastning kan ändras. De finita elementberäkningarna utfördes med varierade vind- och klimatlaster. Resultatet visar att de gamla gjutjärnsfönsterna sannolikt inte kommer att ta skada av att det uppstår en del förändringar av lasterna på fönstret. Figur 4 redovisar resultat på båge och glaset för det gamla fönstret.

*Figur 4: Beräkningsresultat på båge och glas för det gamla fönstret*

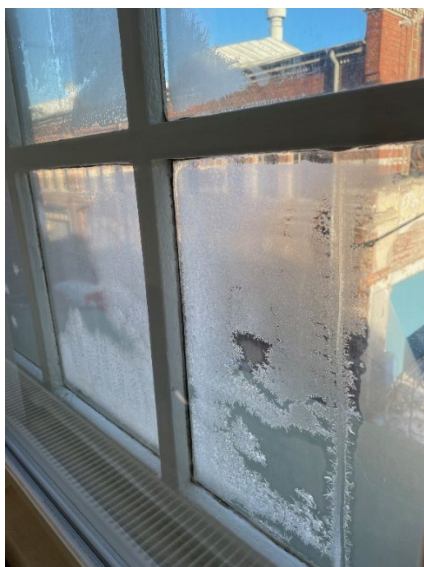
Vid genomgång av fönsterkonstruktionen innan mätning påbörjades upptäcktes att den inre rutan ej var helt fastskruvad. De skruvar som fäster fönsterkassetten mot karmen var inte åtskruvade. Det var ett tydligt kallras i rummet och det hade bildats frostkristaller på insidan av det blyinfattade glaset, se Figur 7. Innan täthetsprovningen påbörjades åtgärdades denna otäthet i alla fönster.

*Figur 7: Frostbeläggning på insidan av de yttre fönstren*

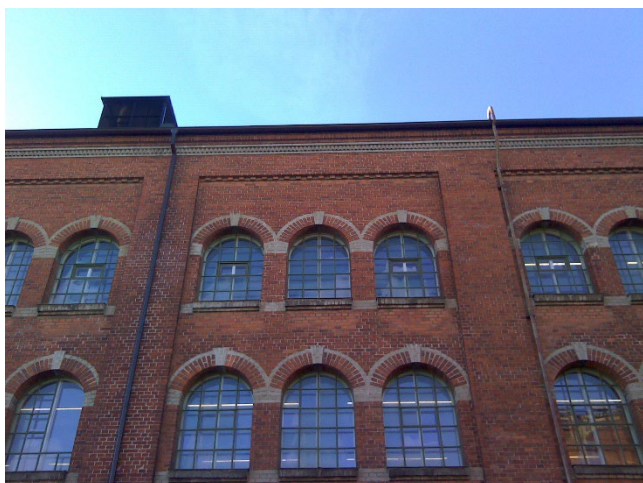
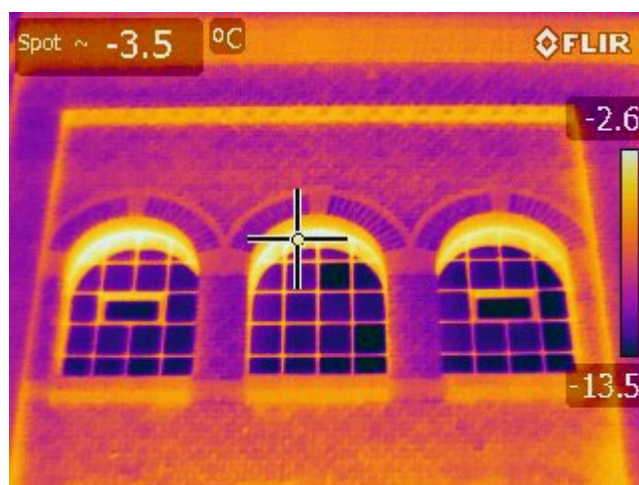
Termografering av fönstren utfördes i samband med täthetsprovningen. Temperaturen utomhus vid mättillfället var  $-6^\circ \text{C}$  och svag vind. Figur 8 visar termografering av utsidan av fönster och fasad.

Figur 8: Termografering av fasad från utsidan

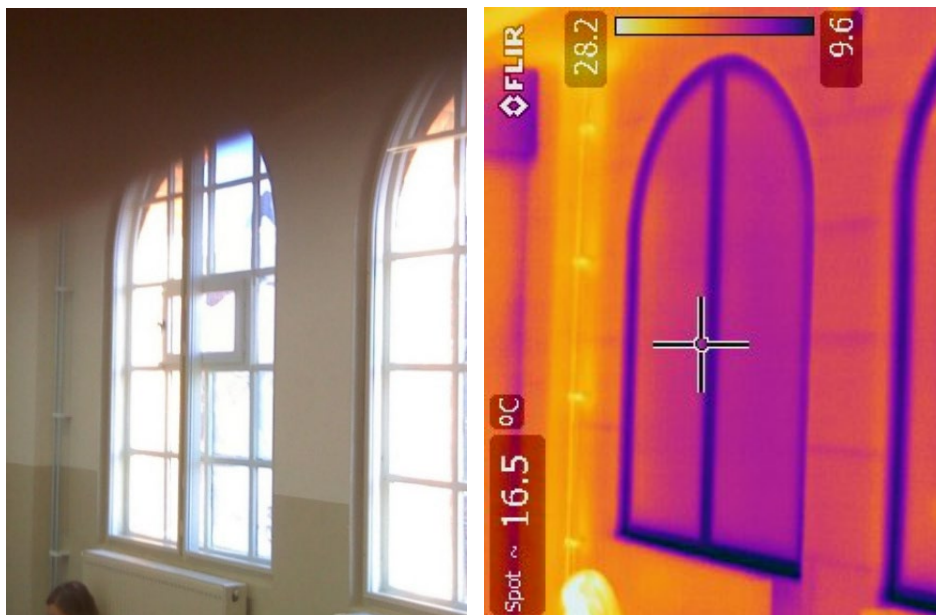
Figur 9 och Figur 10 visar termografering av insidan av fönstren i det rum där täthetsprovning utfördes. Här syns tydligt att fönstrets stålbåge ger upphov till köldbryggor med hög värmeledning som försämrar fönstrets U-värde.

Figur 9: Termografering av fönster från insidan

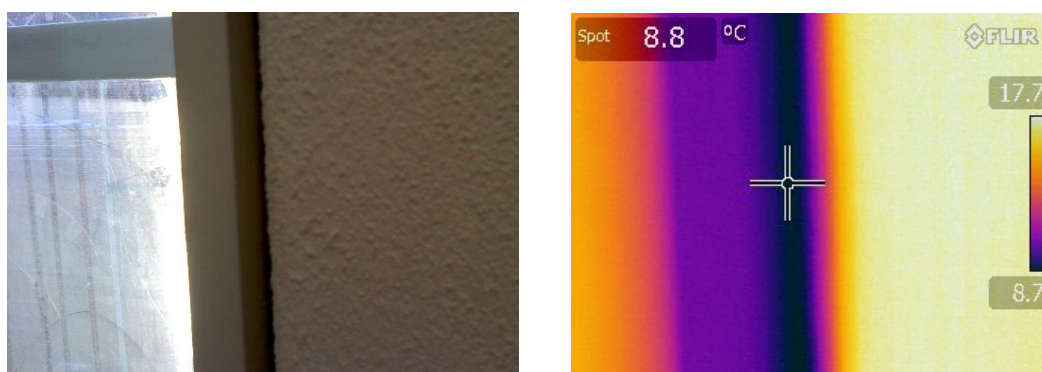
Figur 10: Termografering av detalj av fönstren från insidan
