## Om-renovering:

Möjligheter för energieffektivisering  
och återskapande av kulturvärden när  
flerbostadshus renoveras på nytt

RAPPORT ACE 2019:3

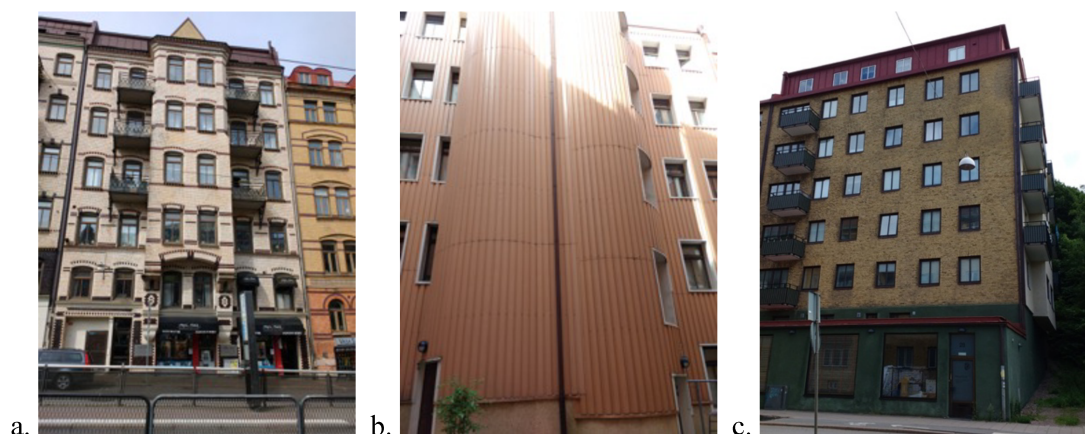
Figur 7. a. Orörd gatufasad på tegelhus, b. innergårdsfasad på samma tegelhus med isolering och plåtfasad, c. tegelbyggnad med isolering och plåtinklädnad enbart på utsatt gavel.

Fasader och gavlar mot söder, med få eller inga fönster är oftare isolerade, eller inklädda med ett annat fasadmateriäl, än andra (figur 7c). Detta kan visa på att man åtgärdat de mest utsatta fasaderna. Exempelvis är det fasader mot sydväst som är mest utsatta för slagregn i Göteborgsregionen. Renoverade fasader utan luftspalt visar i högre grad upp skador och fuktangrepp, se exempel i figur 8a.

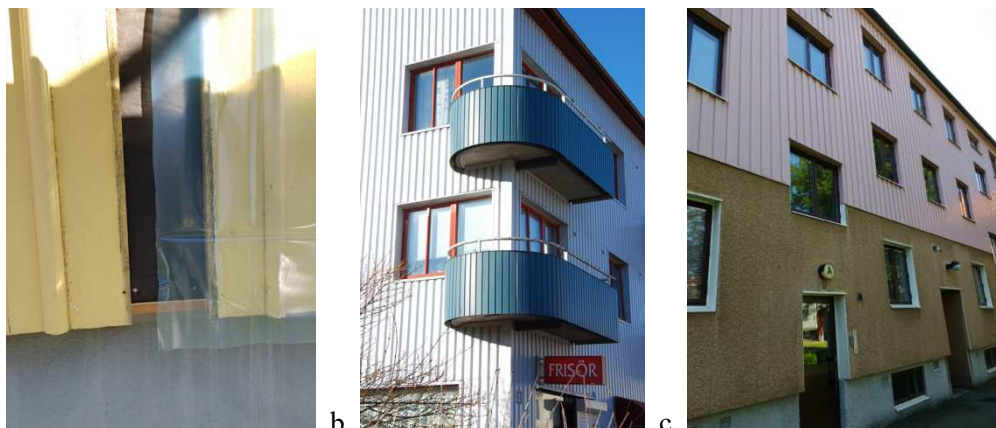
Många plåtfasader verkar vara i gott tekniskt skick även om de kan framstå som mindre attraktiva. En del plåtfasader är estetiskt tilltalande om detaljhantering vid fönster och balkonger gjorts med omsorg (se exempel i figur 8b). Även en ny träfasad på ett tilläggsisolerat landshövdingehus är mindre attraktivt om detaljhantering brister, som i exempel i figur 8c. Skivmaterial ger nästan aldrig ett estetiskt tilltalande resultat.

**Figur 8.** *a. Renoverad fasad utan luftspalt som åtgärdas för fuktskador. b. Plåtfasad med detaljering. c. Tilläggsisolerat landshövdingehus med ny fasad av trä och skivmaterial med bristande detaljhantering.*

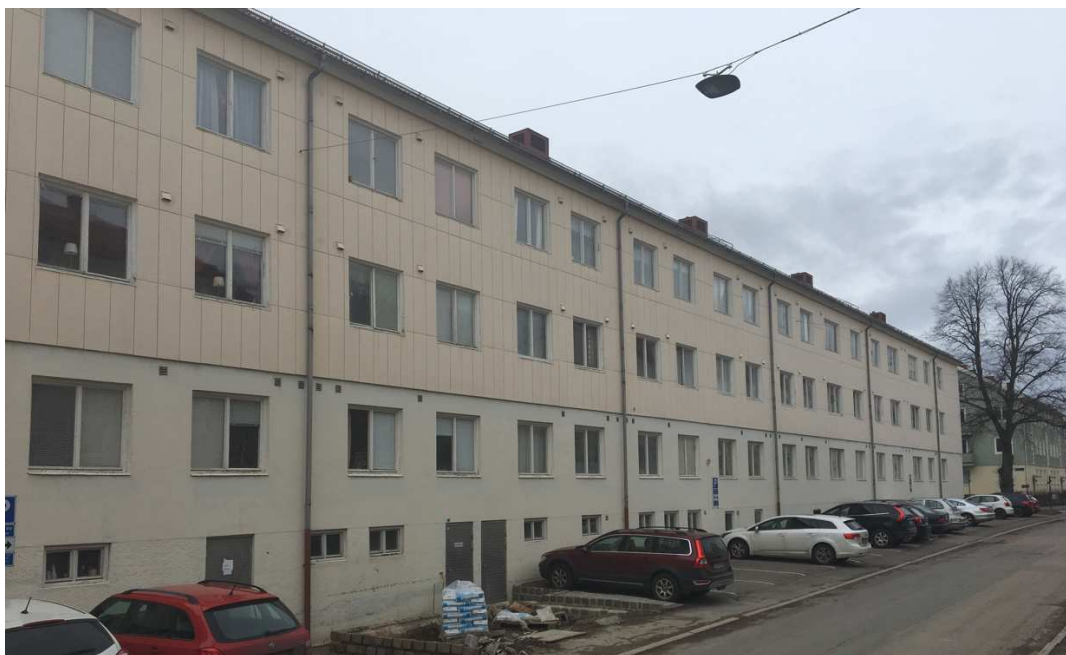
År 1979 kläddes träfasaderna på barnrikehusen in med eternitplattor. Antagligen gjordes detta för att minska underhållsbehovet och förbättra tåligheten mot kyla och vind. Ingen tilläggsisolering gjordes och originalfönstren behölls. Den gamla träfasaden finns kvar under plattorna. Någon gång på 1970-talet gjordes en invändig renovering då även kök och badrum renoverades.

Figur 11. Bilden visar ett av barnrikehusen som hade kvar sina eternitplattor 2017.

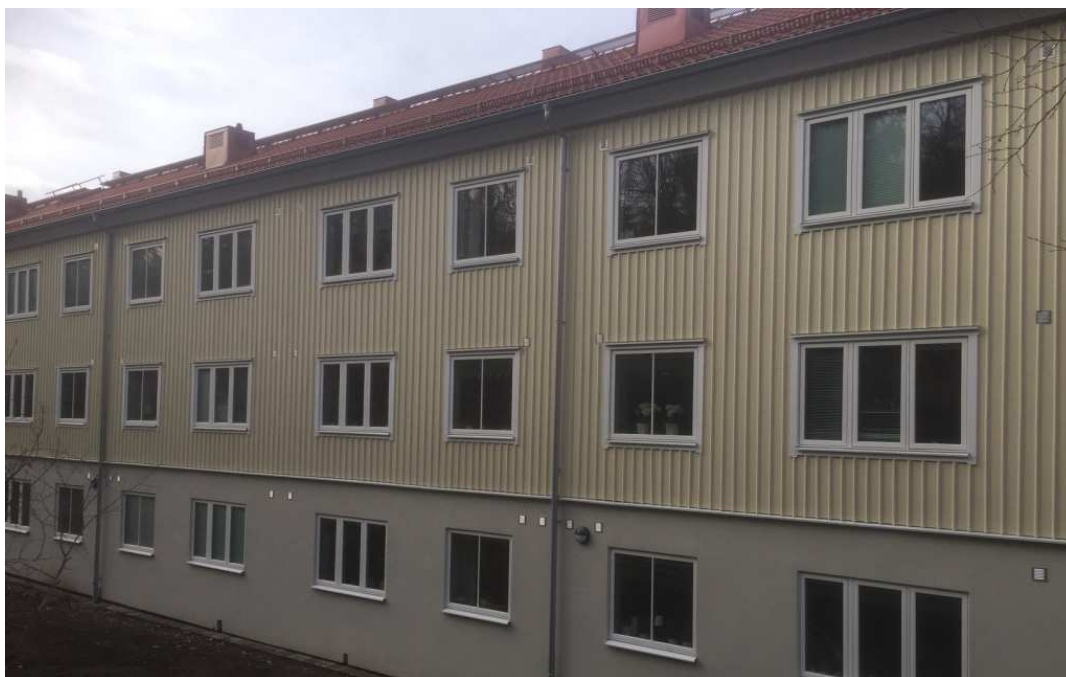
Arkitekten och fastighetsingenjören valde en locklistpanel med hattprofil för den nya fasaden i en ljusgul nyans som liknar den färg eternitskivorna målats i och som också återfinns på fastigheter i området. Ingen antikvarisk undersökning gjordes och inte heller undersöktes originalfasaden som fortfarande fanns kvar under eternitskivorna. När väl ombyggnationen började och eternitskivorna togs ner gick det att se att originalfasaden i alla fall senast var en kromoxidgrön slätpanel. Enligt entreprenören är det tekniskt svårt att få till en bra fasad med slätpanel idag och de hade förmodligen valt locklistpanelen även om de vetat om att originalfasaden var slätpanel. Arkitekten föreskrev att de sidohängda utåtgående fönstren skulle bytas till nya liknande. Under byggnation har entreprenören valt att i stället sätta in pivothängda med falskspröjs.

*Figur 12. Den nya fasaden på fallstudie A efter den färdiga om-renoveringen 2017.*

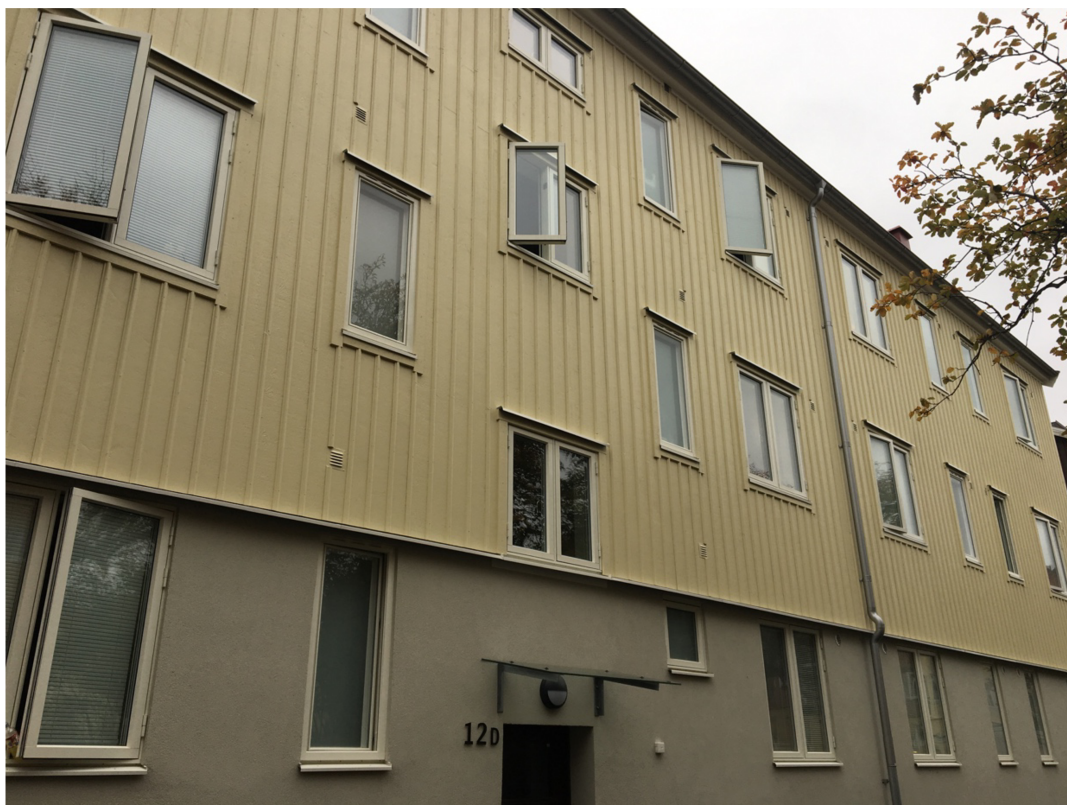
Figur 13. En ny fas av om-renovering färdigställd efter vår studie där man använt sig av sidohängda utåtgående fönster för ett utseende som i högre grad liknar det ursprungliga. Foto från 2018.

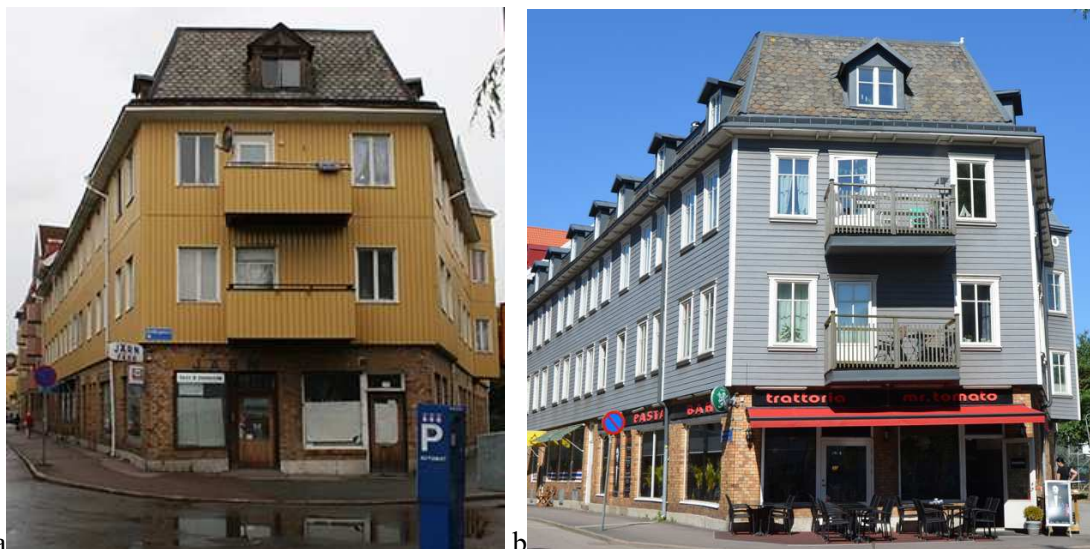
Under 2000-talet köptes fastigheten upp av ett byggbolag med ambitionen att utveckla fastigheten. Den nya ägaren tog ner plåtfasaden mot gatan och ersatte den med en träfasad med liggande panel, liknande ursprungsfasaden (figur 16b). Plåtfasaden mot innergården behålls med motivationen att där är fuktigt och skuggigt och att en träfasad skulle mögla. Även de äldre fönstren sitter kvar på de fasaderna (figur 18). Vidare byggdes vinden om och inreddes med nya bostäder, taket tilläggsisolerades och nya takkupor tillkom. Fönstren byttes mot pivohängda med falsk mittspröjs. Extra möda lades på att bevara skiffertaket på gaveln som plockades ned för att därefter sättas upp igen. Invändigt genomgick fastigheten en ombyggnad med sammanslagning av de små lägenheterna till större. Efter renoveringen 2010 såldes hela fastigheten till en nybildad bostadsrättsförening. Det fanns 2018 fortfarande 2 hyresgäster i byggnaden som inte ville, eller kunde, bli bostadsrättsinnehavare.

Figur 16. Till vänster foto på byggnaden med den gula plåtsfasaden före om-renoveringen (foto: Jesper Hallén, 2009). Till höger efter om-renoveringen med återställd träfasad 2018.

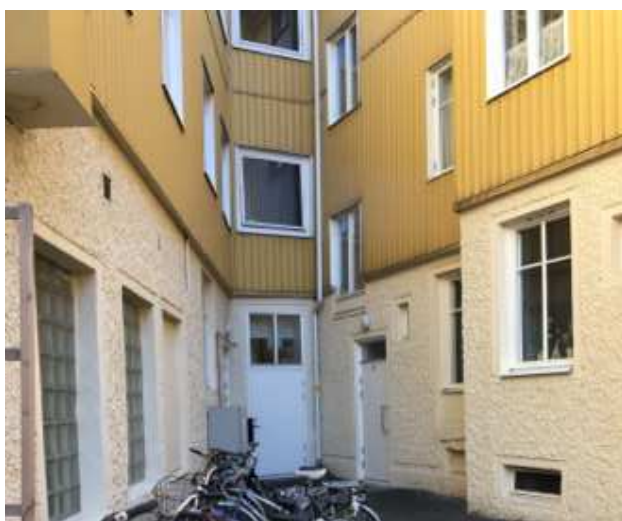
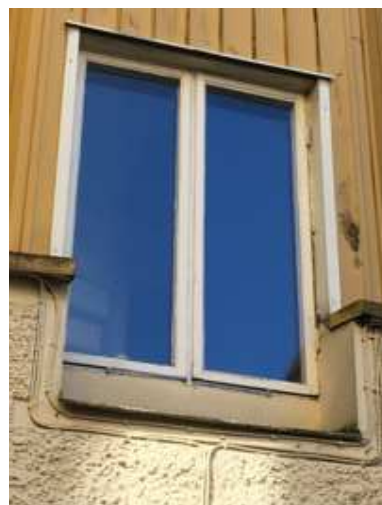
Representanter för de nya ägarna, bostadsrättsföreningen, uttrycker sin nöjdhet med träfasaden mot gatan men är tveksamma till material och lösningar som använts vilka de upplever har låg kvalitet. En av representanterna som vi möter säger att föreningen har som ambition att återställa träfasaden även mot insidan av gården. Som kuriosas kan nämnas att de boende smyckat trappuppgångarna med gamla fotografier på byggnaden som visar att de är stolta och har ett intresse för byggnadens historia och dess ursprungliga karaktär.

Figur 18. Fasad mot innergård fastighet B och detalj av äldre fönster i samma fasad.

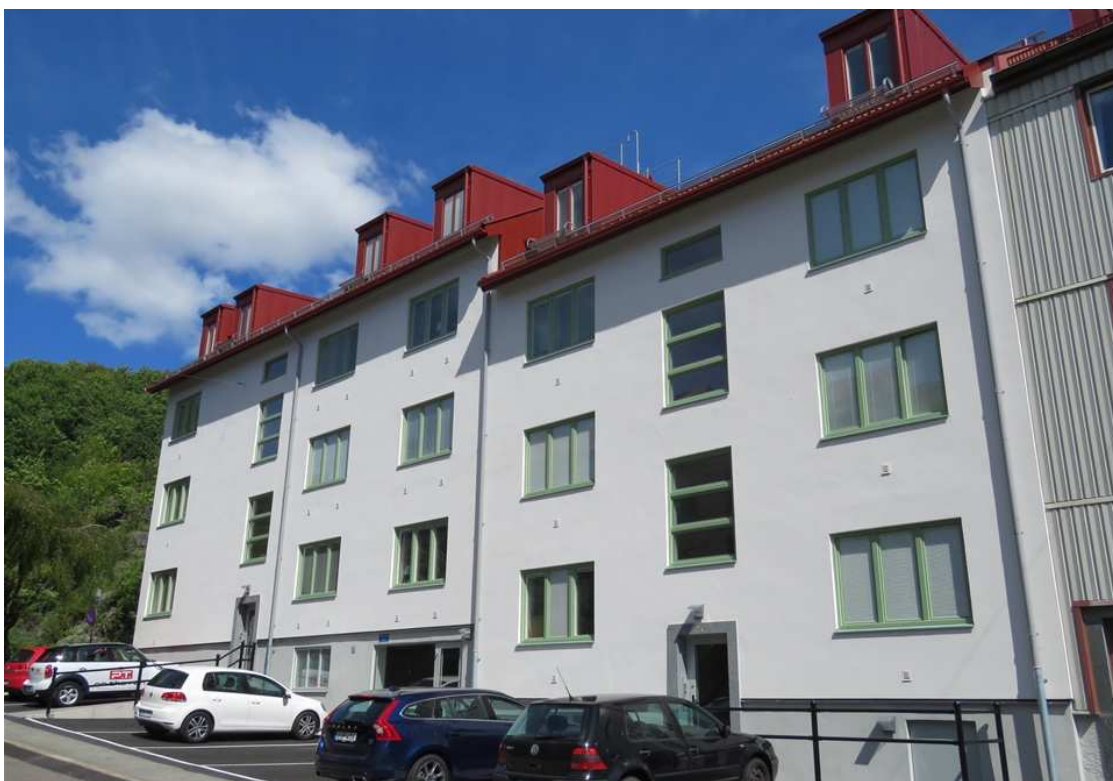
Figur 20. Fastighet C efter renoveringen, foto från 2017.

Fasaden byggdes på med reglar och 70 mm tilläggsisolering. Fönstren byttes mot nya mer energieffektiva. De data för energianvändningen som varit tillgängliga är energideklarationen som genomfördes före renoveringen och som konstaterar en energiprestanda på 148 kWh/m<sup>2</sup> och år (energideklaration utförd 2010-08-18). Informationen om energianvändningen efter renoveringen bygger på data om köpt energi som vi kunnat få från fastighetsförvaltaren (dessa data är fjärrvärme som inte är normalårskorrigerade och exklusive fastighetsel). Genom en beräkning baserat på den köpta energin och nuvarande boyta skulle energiprestandan idag ligga på 120 kWh/m<sup>2</sup> och år vilket pekar på en minskning om 19%, samtidigt som den uppvärma bostadsytan ökat med 22%.

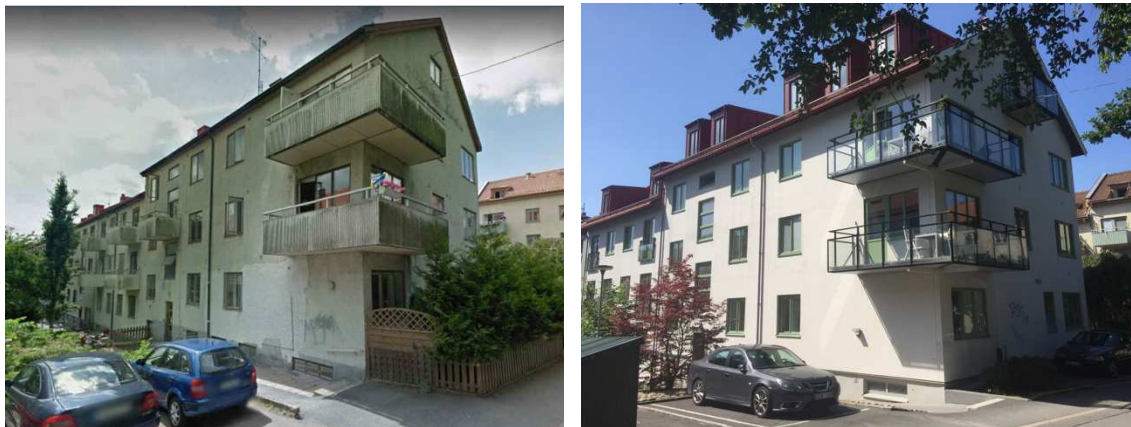
År 2013 beviljades bygglov för en större renovering och modernisering av fastigheten inklusive tilläggsisolering, fasadrenovering och inredning av vind för att öka boytan. Vid ombyggnaden skapades fyra lägenheter på vinden. Hela tretton takkupor täckta med röd plåt samt två takfönster togs upp (figur 20). På grund av problem med sättningar förbereddes bygglov för fasadbeklädnad med skiva, men det slutliga resultatet blev en putsad fasad. Nya trä- och aluminiumfönster sattes in och balkongräcken byttes till rundjärn och säkerhetsglas. De små balkongerna mot gården (se figur 21) har ersatts av franska balkonger.

Figur 21. Bilder från fastighet C mot gården, före renoveringen (till vänster) och efter (till höger). (Foto från före renoveringen från Google streetview)

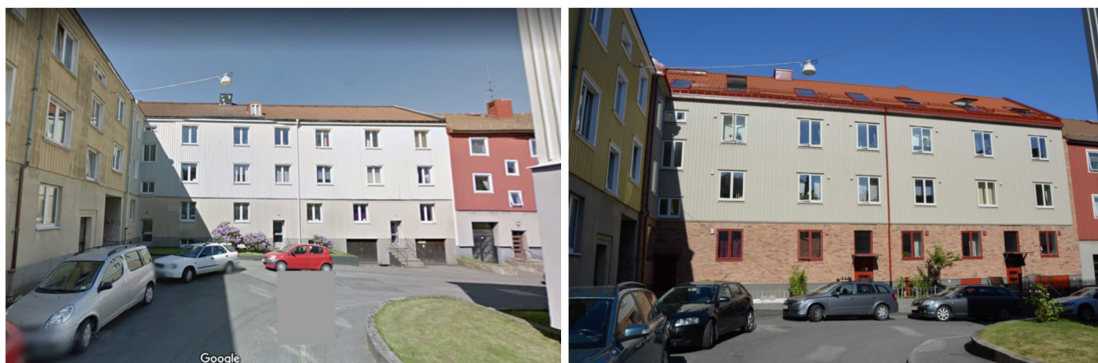
År 2015 fick den nuvarande ägaren bygglov för en om-renovering. Motiven som beskrevs var att skapa en mer attraktiv gatumiljö som blir en tillgång för de boende och för allmänheten. I om-renoveringen lyftes taket något och vinden inreddes med ytterligare bostadsyta. Fasaden tilläggsisolerades med 110 mm isolering och en ny träfasad sattes upp. Fönsterna byttes till nya energieffektiva och de flyttades fram i fasadliv. Bottenvåningen kläddes in med en tegelfasad och isolerade med perlit (figur 22). Taket isolerades med 350 mm isolering. Cementplattorna som lagts på vid en tidigare renovering byttes mot lertegel.

Figur 22. Till vänster, fallstudie D före den senaste om-renoveringen (fotot från Google streetview 2018) till höger och efter den senaste om-renoveringen (foto: Lina Askemyr and Hanna Holmkvist 2018).

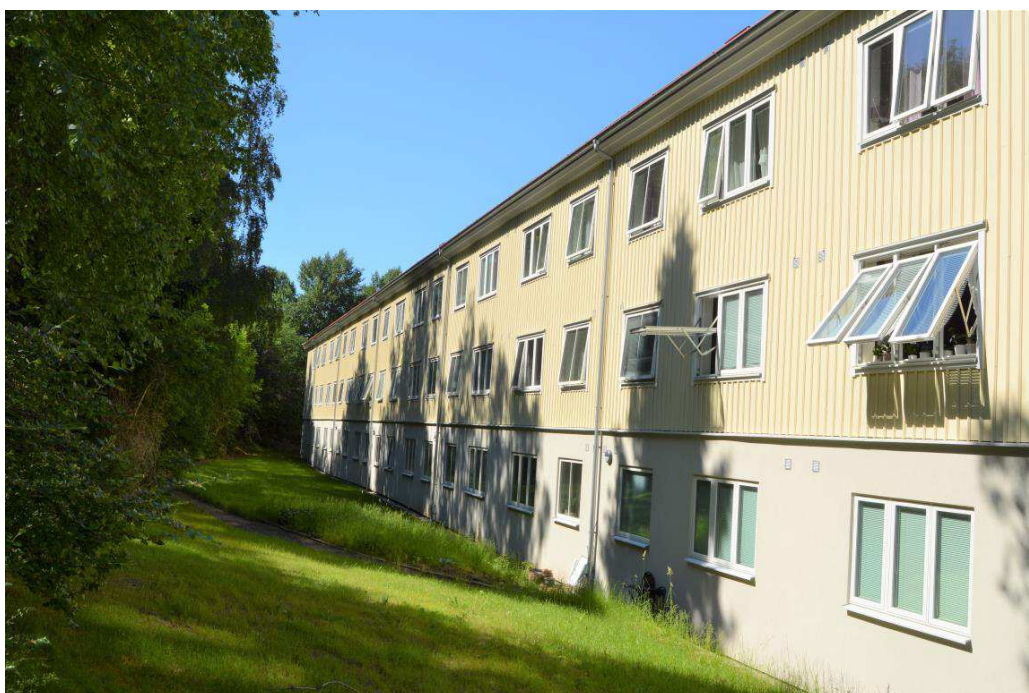
Figur 25. Nya pivothängda fönster på renoverad fastighet, fall/område A. Foto Lina Askemyr and Hanna Holmkvist, 2018.
