# RAPPORT

## Förstudie - Energieffektivisering och bevarande av modernismens flerbostadshus (1940-1960)

2008-11-07

Åke Blomsterberg, Energi och ByggnadsDesign,

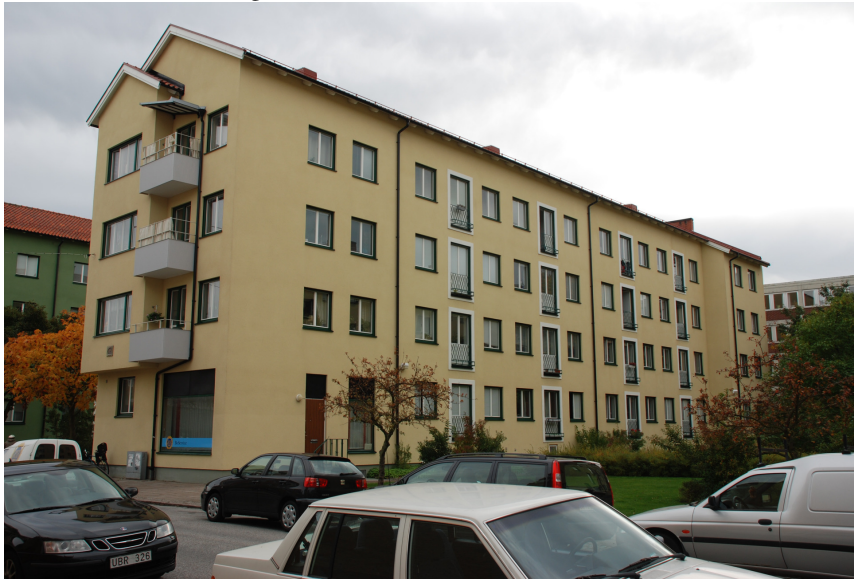
Bostadsrättsföreningen Ryttmästaren lät 2003 putsa om och tilläggsisolera fasaderna (se figur 8.1). Husen är byggda 1944. Fjärrvärmeanvändningen efter tilläggsisoleringen är ca 175 kWh/m<sup>2</sup>år (normalårskorrigerad). Fjärrvärmeanvändningen före tilläggsisoleringen var inte tillgänglig vid rapportskrivningen. Tilläggsisoleringen är 5 cm inkl. puts, vilket framgår av fönsterpartierna (se figur 8.2 – 8.3). Källarväggarna är dock inte tilläggsisolerade (se figur 8.4). Entrépartierna är inte original, utan är moderniserade (se figur 8.5). En stor del av taksprånget finns alltså kvar (se figur 8.6). Utseendet hos fasaderna och entrépartierna har ändrats något.

Figur 8.1 Brf Ryttmästaren (Malmö) efter tilläggsisolering av fasad.

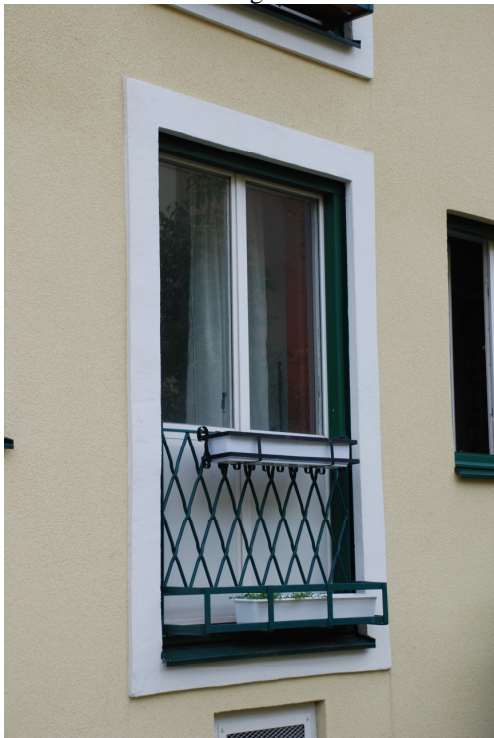
Figur 8.2 Fönsterdörr, Brf Ryttmästaren (Malmö) efter tilläggsisolering av fasad.

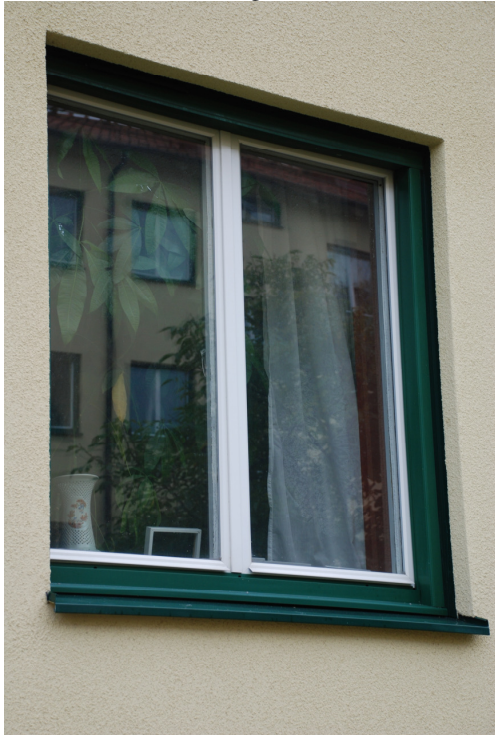
Figur 8.3 Fönster, Brf Ryttmästaren (Malmö) efter tilläggsisolering av fasad.

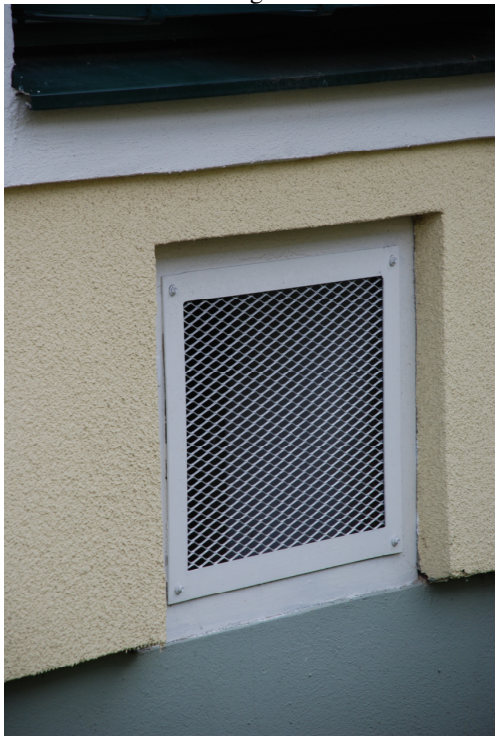
Figur 8.4 Källarfönster, Brf Ryttmästaren (Malmö) efter tilläggsisolering av fasad.

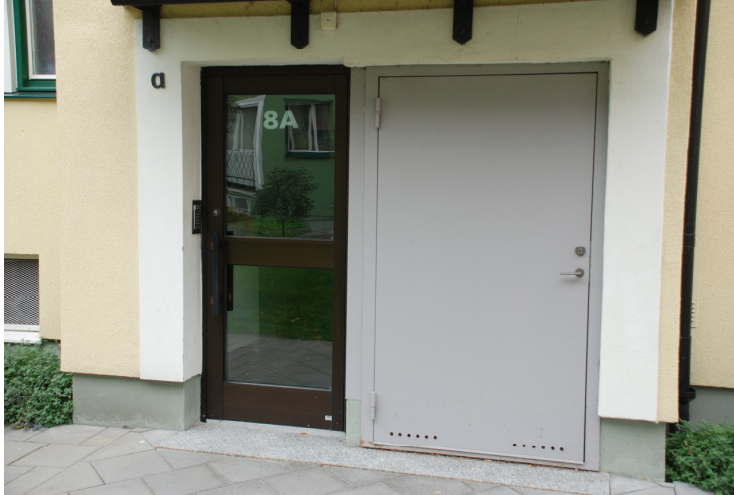
Figur 8.5 Entréparti, Brf Ryttmästaren (Malmö) efter tilläggsisolering av fasad.

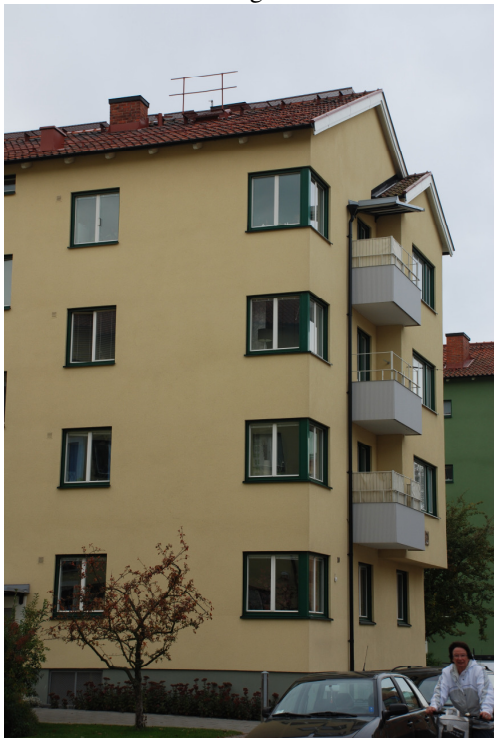
Figur 8.6 Brf Ryttmästaren (Malmö) efter tilläggsisolering av fasad. Taksprånget finns fortfarande kvar till stor del.

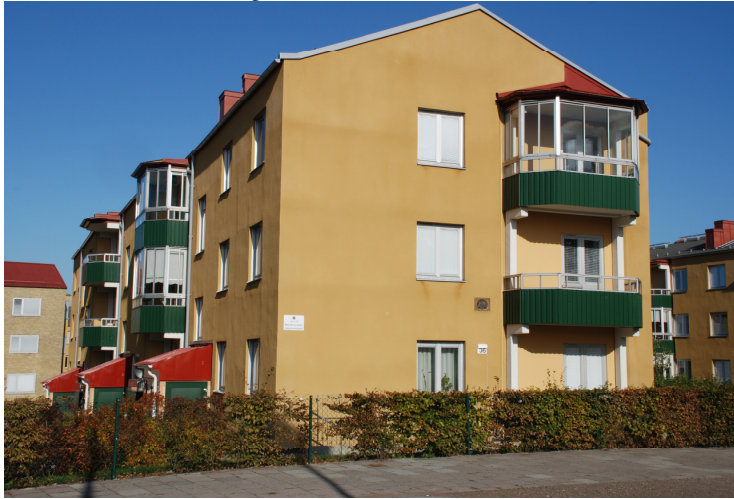
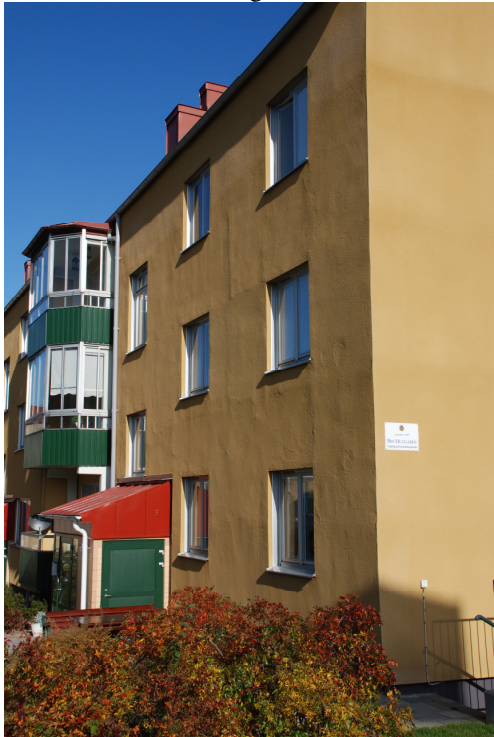
Bostadsrättföreningen Huggaren lät 2006 putsa om och tilläggsisolera fasaderna (se figur 8.7 och 8.8). Husen är byggda 1946. Nya fönster installerades 1990. Fjärrvärmeanvändningen efter tilläggsisoleringen är ca  $150 \text{ kWh}/(\text{m}^2\text{BOA}, \text{år})$  (normalårskorrigerad). Fjärrvärmeanvändningen före tilläggsisoleringen var ca  $180 \text{ kWh}/(\text{m}^2\text{BOA}, \text{år})$

Figur 8.7 Brf Huggaren (Malmö) efter tilläggsisolering av fasad.

Figur 8.8 Brf Huggaren (Malmö) efter tilläggsisolering av fasad.

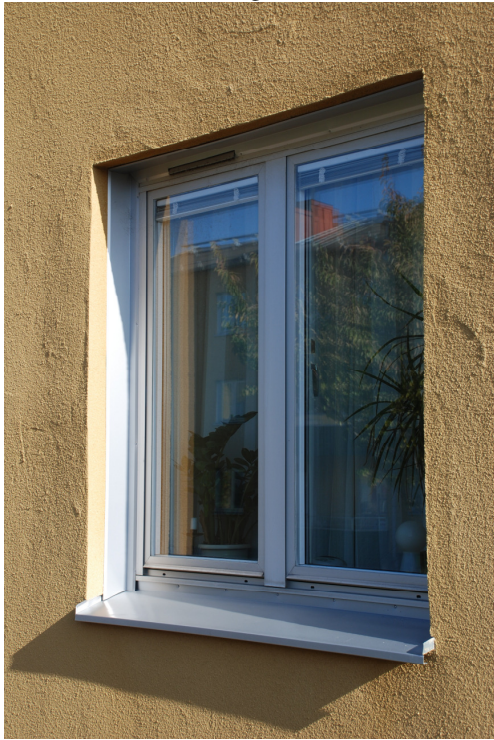
(normalårskorrigerad). Tilläggsisoleringen är ca 10 cm inkl. puts, vilket framgår av fönsterpartierna (se figur 8.9). Källarväggarna är dock inte tilläggsisolerade. Entrépartierna är inte original, utan är moderniserade (se figur 8.10). Taksprånget har nästan helt försvunnit (se figur 8.11). Utseendet hos fasaderna har ändrats något. Entrépartierna har fått en helt ny utformning.

Figur 8.9 Fönsterparti, brf Huggaren (Malmö) efter tilläggsisolering av fasad.

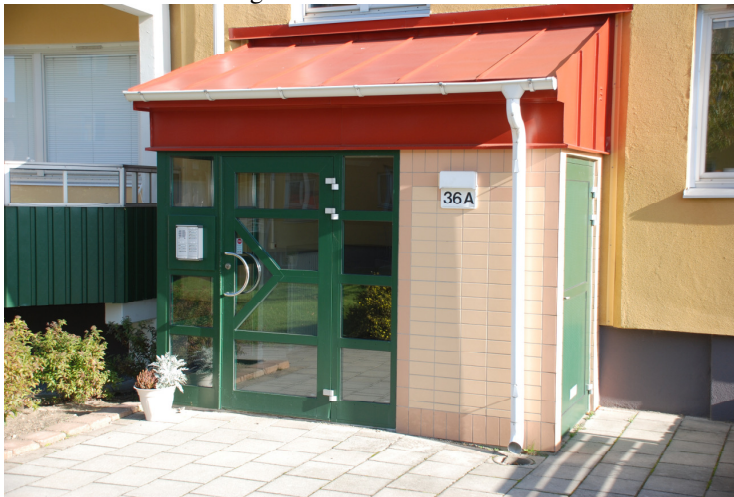
Figur 8.10 Helt nya entrépartier, brf Huggaren (Malmö) efter tilläggsisolering av fasad.

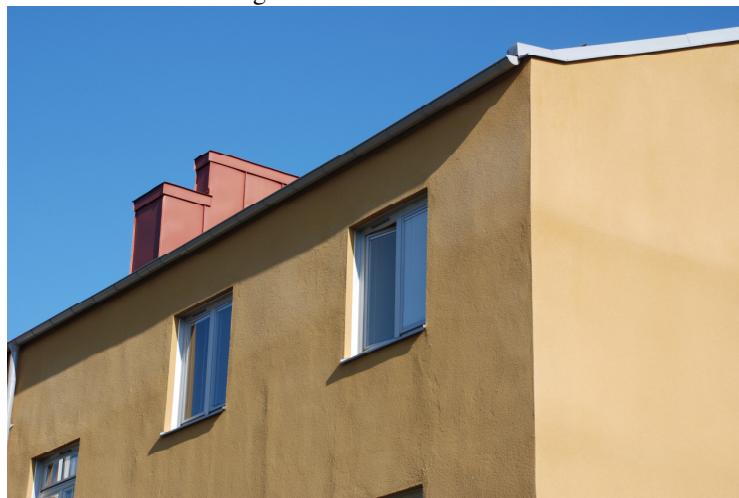
Figur 8.11 Taksprång, brf Huggaren (Malmö) efter tilläggsisolering av fasad.

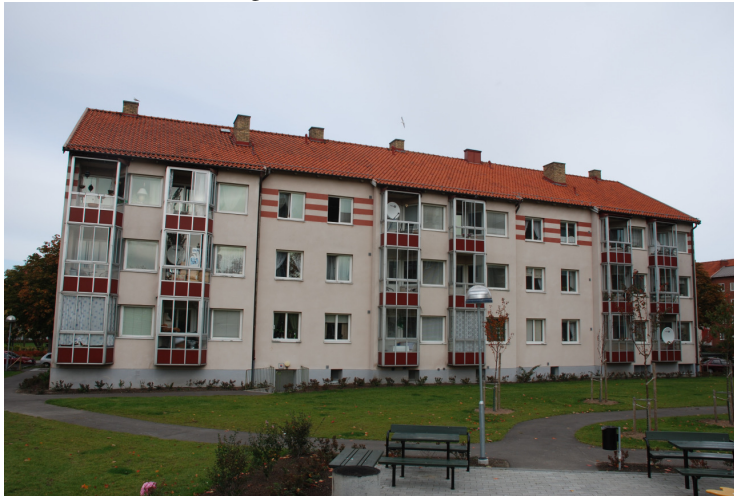
Fasaderna har putsats om och tilläggsisolerats på fastigheten Hösten 3 på Augustenborg (se figur 8.12). Husen är byggda 1950. Uppgift om fjärrvärmeanvändningen för huset saknas dvs. fjärrvärmeanvändningen mäts för hela kvarteret. Tilläggsisoleringen är 12 cm inkl. puts, vilket framgår av fönsterpartierna (se figur 8.13 – 8.14). Källarväggarna är också tilläggsisolerade (se figur 8.15). Entrépartierna är inte original, utan är delvis moderniserade (se figur 8.16). Taksprånget har nästan helt försvunnit (se figur 8.17). Utseendet hos fasaderna och entrépartierna har ändrats något.

Figur 8.12 Fastigheten Hösten (Malmö) efter tilläggsisolering av fasad.

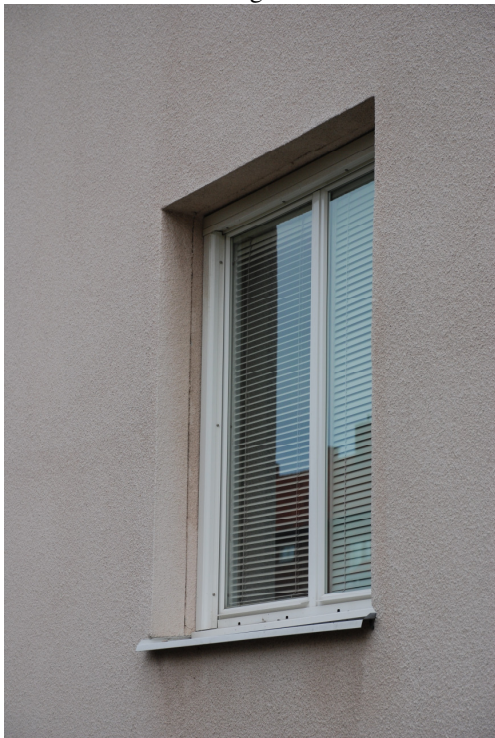
Figur 8.13 Fönsterparti, fastigheten Hösten (Malmö) efter tilläggsisolering av fasad.

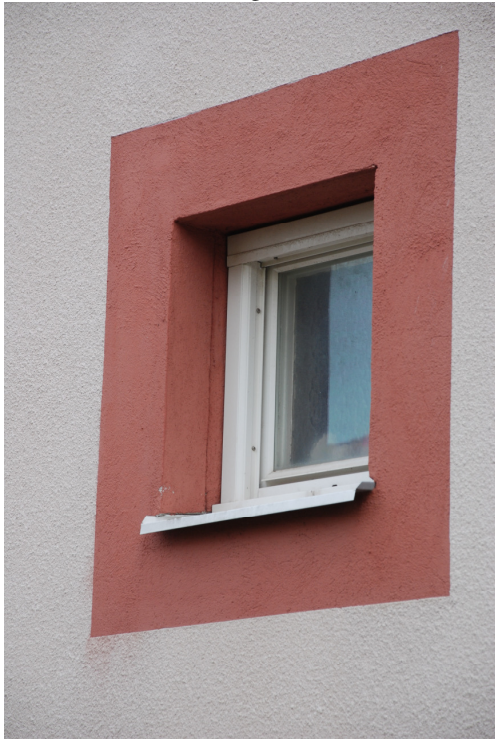
Figur 8.14 Fönsterparti, fastigheten Hösten (Malmö) efter tilläggsisolering av fasad.

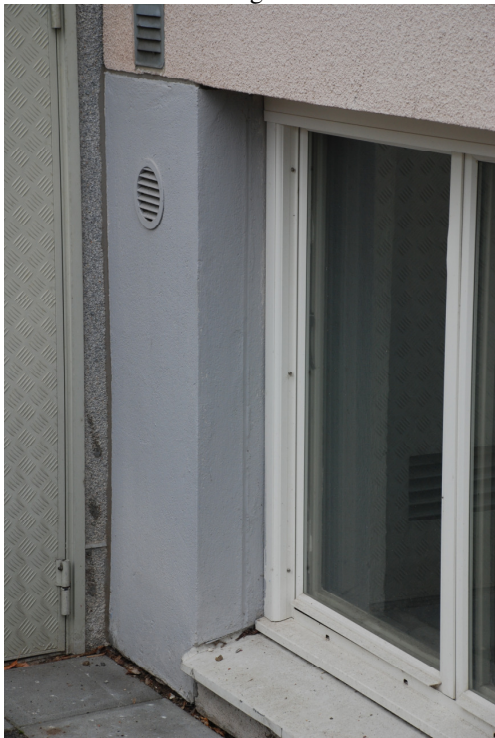
Figur 8.15 Källarvägg, fastigheten Hösten (Malmö) efter tilläggsisolering av fasad.

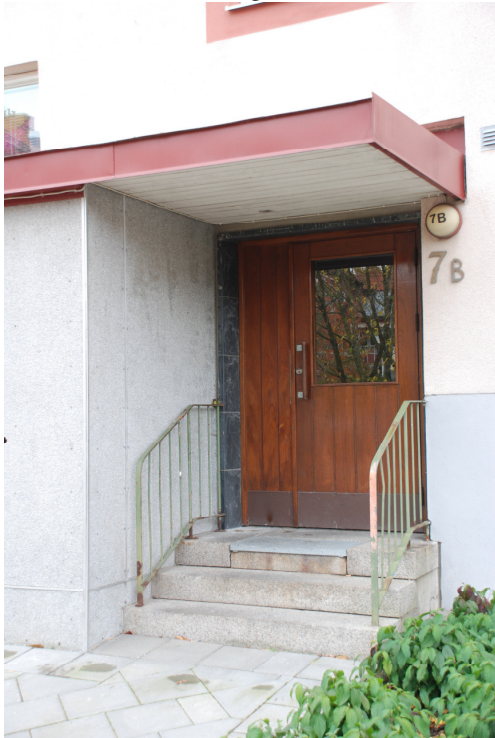
Figur 8.16 Delvis nya entrépartier, fastigheten Hösten (Malmö) efter tilläggsisolering av fasad.

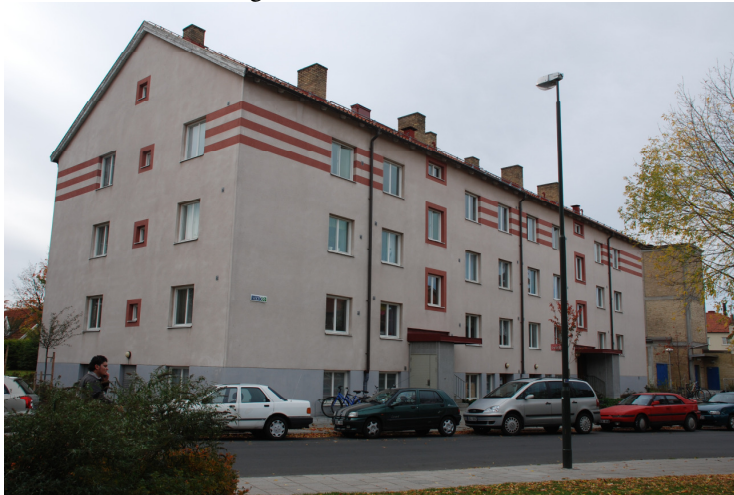
Figur 8.17 Taksprång, fastigheten Hösten (Malmö) efter tilläggsisolering av fasad.

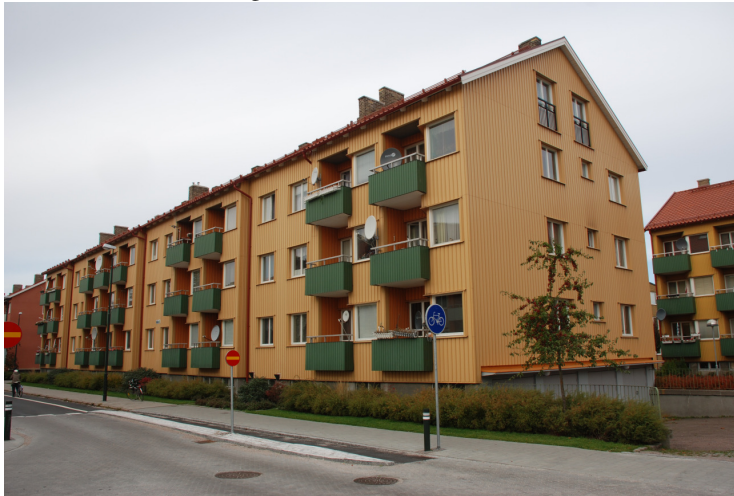
Fasaderna har tilläggsisolerats och försetts med plåtfasad på en fastighet Hösten 3 på Augustenborg (se figur 8.18). Husen är byggda 1950. Källarväggarna är inte tilläggsisolerade (se figur 8.19). Tilläggsisoleringen är ca 6 cm, vilket framgår av fönsterpartierna (se figur 8.20). Tilläggsisolering och plåt bygger ca 9 cm. Utseendet hos fasaderna har ändrats.

Figur 8.18 Fastigheten på Augustenborg (Malmö) efter tilläggsisolering och ny plåtfasad.

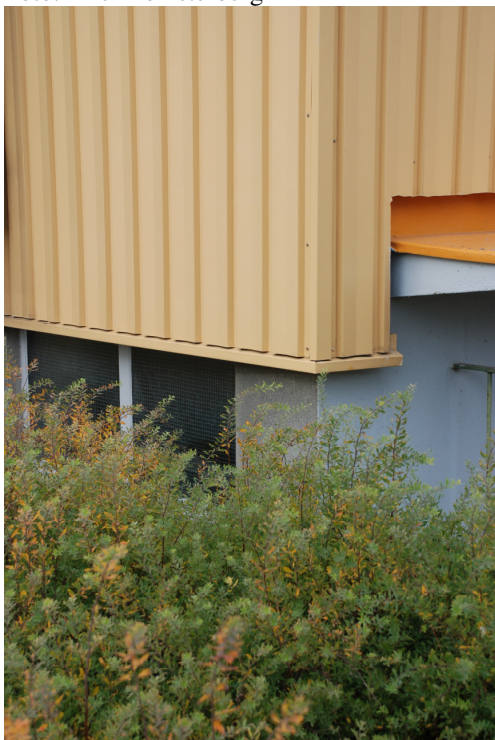
Figur 8.19 Källarvägg, fastighet på Augustenborg (Malmö) efter tilläggsisolering och ny plåtfasad.

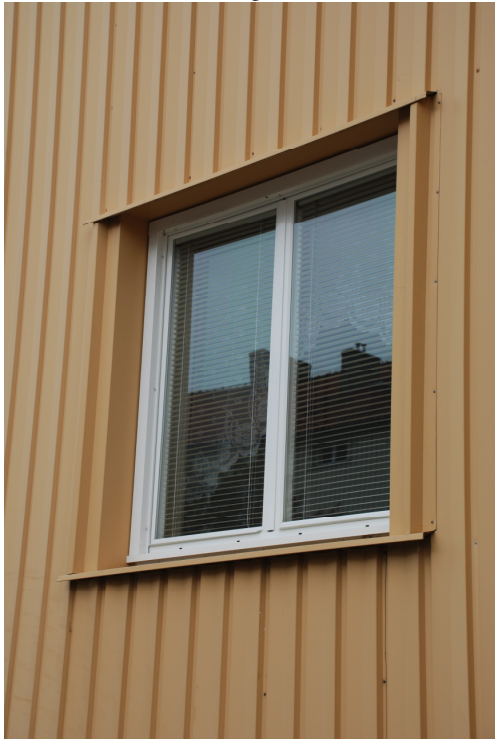
Figur 8.20 Fönsterparti, fastighet på Augustenborg (Malmö) efter tilläggsisolering och ny plåtfasad.

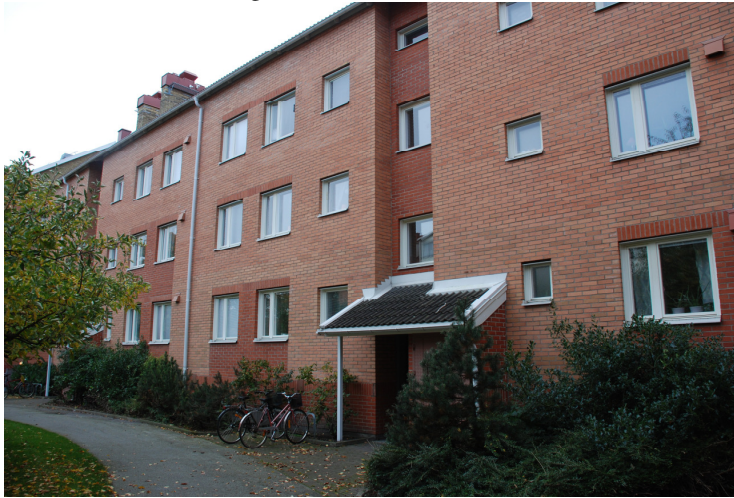
I stadsdelen Persborg ROT-renoverades ett flertal flerbostadshus 1986. Husen är byggda 1955. ROT-renoveringen innebar bl.a. tilläggsisolering, installation av nytt värmesystem, uppgradering av fönster. Fasaderna har tilläggsisolerats och försetts med fasadtegel (se figur 8.21 och 8.23). Tilläggsisolering och tegel bygger 17 cm. Nya fönster har monterats i den yttre fasaden och de gamla fönstren behållits i den inre fasaden. Källarväggarna är tilläggsisolerade, vilket innebär att källarväggens tjocklek ökat totalt med 15 cm. Fjärrvärmeanvändningen efter ROT-renoveringen är ca 160 kWh/(m<sup>2</sup> uthyrningsbar yta,år) (normalårskorrigerad) och fastighetselanvändningen 21 kWh/(m<sup>2</sup> uthyrningsbar yta,år). Entrépartierna är inte original, utan är helt nya (se figur 8.22). Källarväggarna är också tilläggsisolerade (se figur 8.24). Taksprånget har nästan helt försvunnit (se figur 8.25). Vad beträffar fasaderna, så ser husen ut som nya hus. Uppenbarligen har ingen större hänsyn tagits till kulturhistoriskt bevarande.

Figur 8.21 Fastighet på Persborg (Malmö) efter tilläggsisolering av fasad.

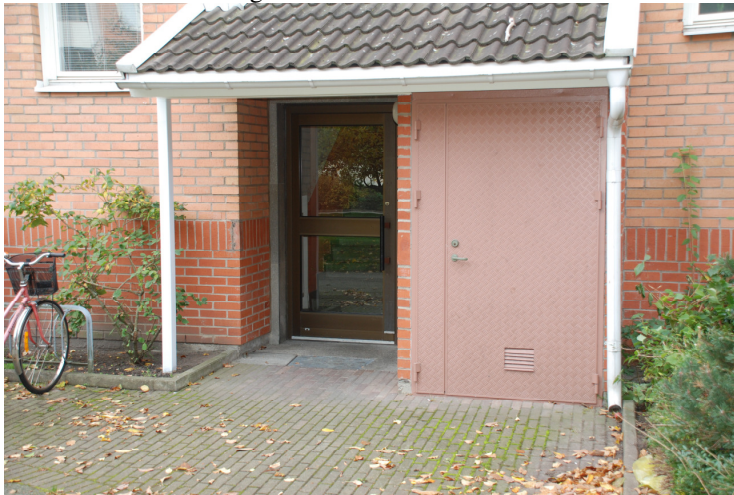
Figur 8.22 Helt nya entrépartier, fastighet på Persborg (Malmö) efter tilläggsisolering av fasad.

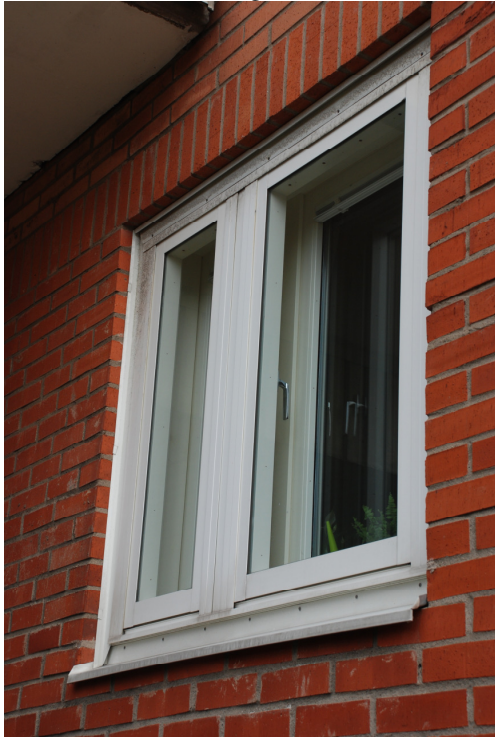
Figur 8.23 Fönsterparti, fastighet på Persborg (Malmö) efter tilläggsisolering av fasad.

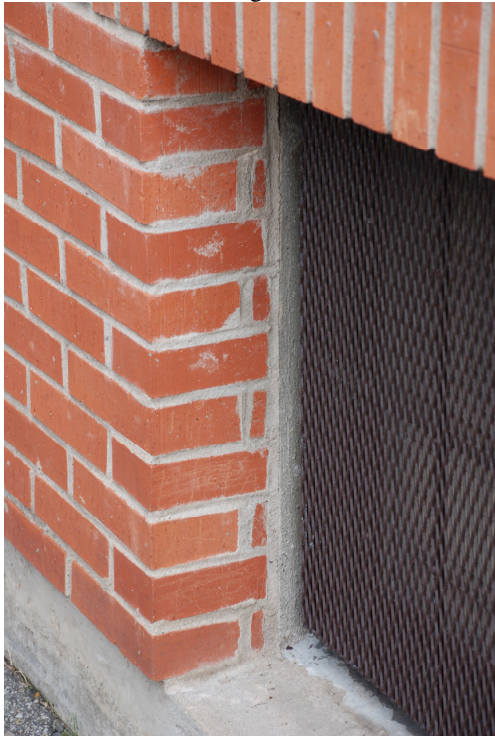
Figur 8.24 Källarväggsparti, fastighet på Persborg (Malmö) efter tilläggsisolering av fasad.

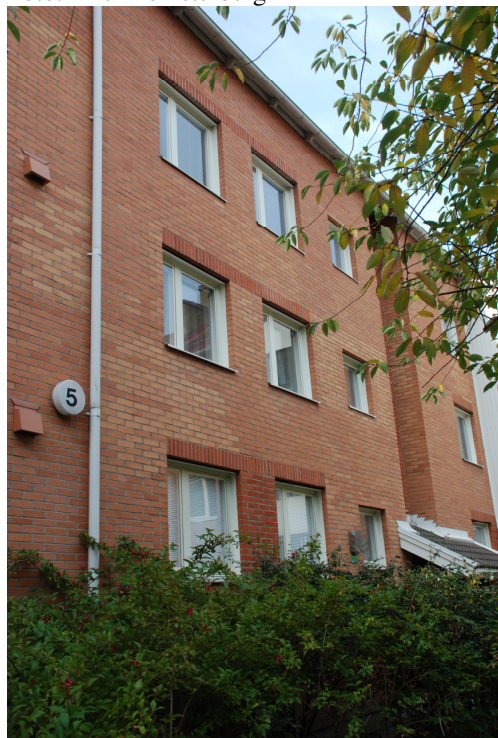
Figur 8.25 Taksprång, fastighet på Persborg (Malmö) efter tilläggsisolering av fasad.
