## SLUTRAPPORT

# Goda exempel på praktiska åtgärder för god luftkvalitet, minimerat värmebehov och rätt fuktförhållande i svenska kyrkor – Uppföljning och analys

Hans Bagge, Victor Fransson, Dennis Johansson, Kerstin Mundt,  
Petter Wallentén, Henrik Widmark

Energimyndighetens projektnummer pnr P2022-00213

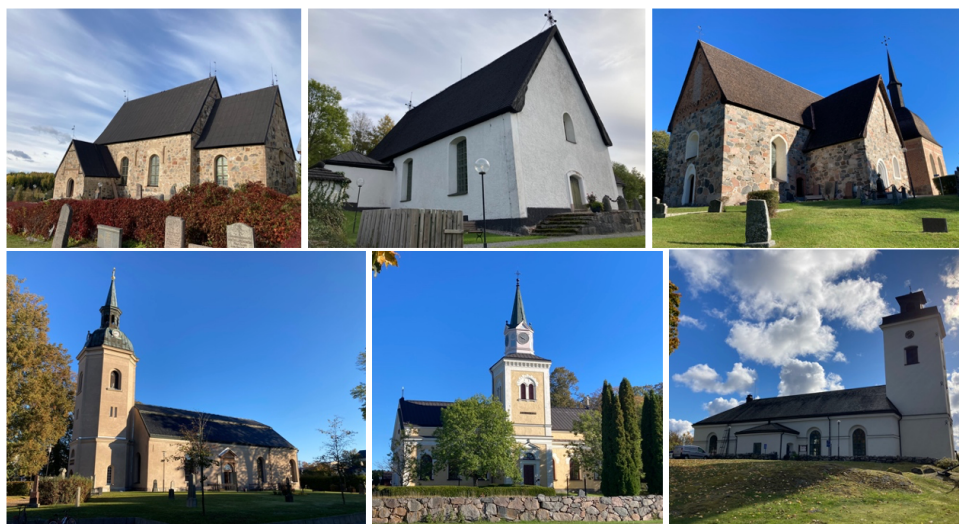
Figur 1 Exempel på stenkyrkor från medeltid till 1800 tal i Roslagen östra pastorat som studerats i projektet (Roslagsbro, Vätö, Frötuna, Norrtälje, Vaddö, och Rådmansö).

Roslagens Östra pastorat förvaltar 19 kyrkor (varav 17 kulturminnesmärkta) byggda mellan 1100-tal och fram till 1995. Nio är medeltida, fyra är stenkyrkor från 1700- och 1800-talet, tre är träkapell från 1900-talet, en är träkyrka från 1700 talet och två är modernare med kyrksal, församlingssal och kontor i samma byggnad. Ungefär hälften av kyrkorna används sällan. Övriga används normalt varje vecka och det förekommer både kontinuerlig och intermitterande uppvärmning. Uppvärmningen sker huvudsakligen med direktverkande el med äldre styrning men även bergvärmepump, pellets, fjärrvärme och luft-luftvärme-pump finns. I projektet har stenkyrkorna från medeltid till 1800-tal studerats. Den uppvärmda golvytan i kyrkorna varierar mellan 217 m<sup>2</sup> och 647 m<sup>2</sup>. Figur 1 visar några av dessa kyrkor.

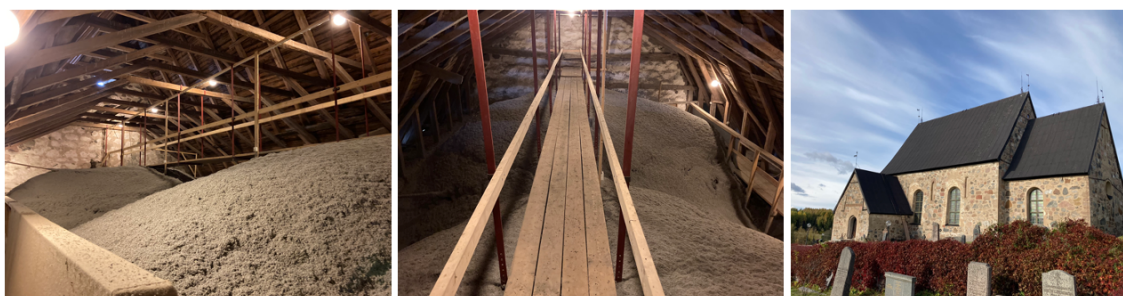
*Figur 16 Vindsisolering i Roslagsbro kyrka där valven isolerats.*

Figur 16 visar den tilläggsisolerade vinden i Roslagsbro kyrka med isolering på valven. Roslagsbro kyrka har även fått energiglas som förbättrar energieffektiviteten. Under ett år värmdes kyrkan intermittent till cirka 20 °C vid användning under en fast tid per användning och annars till cirka 14-15 °C. Med användning som då varierade mellan 2 gånger per vecka till en gång varannan vecka var årsenergianvändningen (el) cirka 120 kWh/m<sup>2</sup><sub>BRA</sub>. Detta är lägre än andra jämförbara kyrkor inom pastoratet där det inte har tilläggsisolerats eller uppdaterats med energiglas.

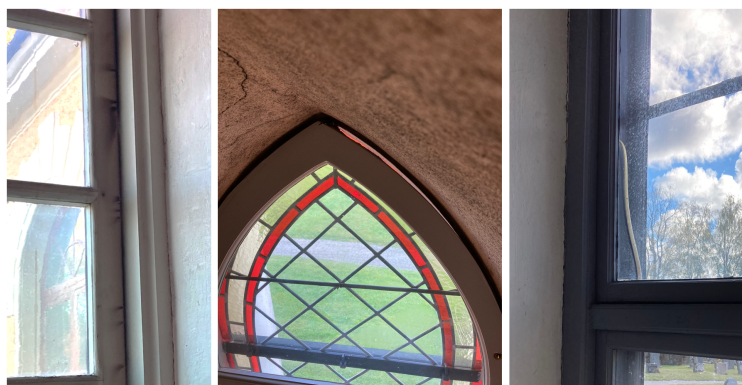
Figur 20 Exempel på läckage i eller i anslutning till fönster. Svärta vid läckage mellan karm och båg i Vätö kyrka (till vänster). Otätt mellan innerglas i egen karm och vägg i Riala kyrka (mitten). Tättningslist som släppt i fönster i Rådmansö kyrka (till höger).

Erfarenheten från de studerade kyrkorna är att det i flera kyrkor upplevs dragit i närheten av fönster och att stearinljus som är nära fönster ofta fladdrar och brinner ut snabbt. Del av dessa luft rörelser kan bero på att kalla ytemperaturer på fönsterytan ger kallras som resulterar i ökade luft rörelser men det har även identifierats att det kan saknas tillräcklig tätning i fönster samt mellan karm och vägg. I Figur 20 visas några exempel från tre av kyrkorna där det är otätt i eller i anslutning till fönster. Förutom drag från fönster är det även vanligt förekommande med drag från portar. I några kyrkor har extra dörrar monterats och i Norrtälje har en luftsluss byggts, Figur 21. I stenkyrkorna är det just i anslutning till fönster och portar som problem med drag upplevs.

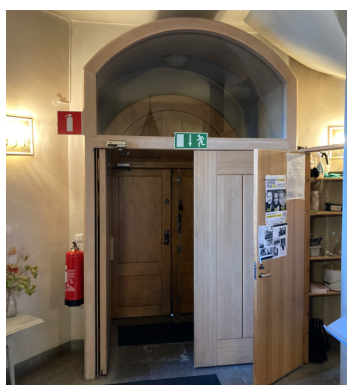
Figur 21 Luftsluss har byggts för att minska drag från porten i Norrtälje kyrka (till vänster)

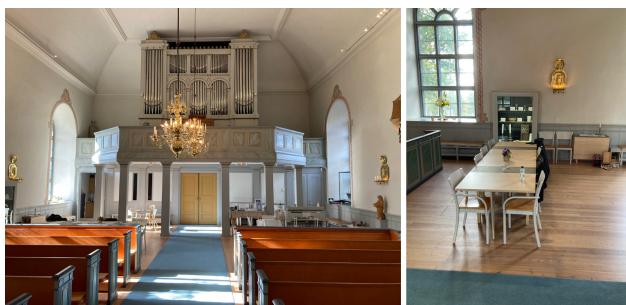
Figur 29 Bergvärmeanläggning i Rådmansö kyrka. Ett vattentätt rum har byggts på vinden.

Rådmansö kyrka som är byggd 1818 har 2015 genomgått en omfattande renovering med målet att öka användningen och möjliggöra fler typer av aktiviteter. Kyrkans inredning har anpassats för att möjliggöra olika aktiviteter förutom gudstjänst såsom bibelstudier, café och ungdomsverksamhet. Bänkrader har tagits bort i bakre delen av kyrkan för att ge plats för nytt möblemang och olika verksamheter, se Figur 28. Vatten och avlopp har installerats och kyrkan fick nya toaletter och ett pentry. I kyrkans kryppgrund används en avfuktare. Entrén har byggts om för att minska drag som tidigare var ett problem. Bergvärmepump har installerats och för anläggningen med bergvärmepumpen har det byggts ett nytt teknikrum under taket på vinden, se Figur 29.

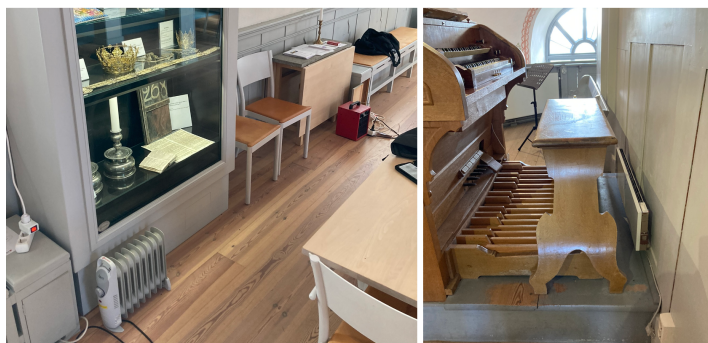
*Figur 31 Mobil radiator och värmefläkt i kyrksalen samt äldre elradiator på orgelläktare.*

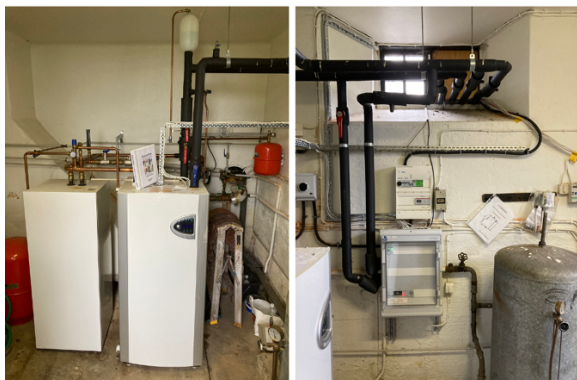
Figur 32 Bergvärmeanläggning för Länna kyrka i en separat byggnad som även rymmer en toalett.

I Länna kyrka har en bergvärmepumpsanläggning ersatt tidigare oljepanna. Bergvärmepumpsanläggningen har placerats i befintligt teknikutrymme i en separat byggnad som även rymmer en allmän WC som värms upp tillsammans med kyrkan, se Figur 32. Radiatorerna för den vattenburna värmen är en blandning av äldre och nyare modeller (Figur 33).

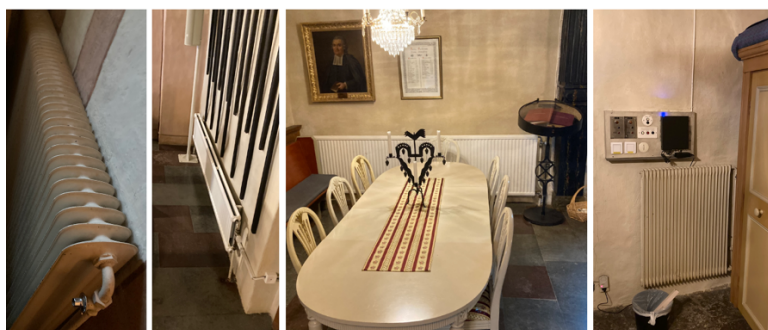
Figur 33 Exempel på radiatorer av olika ålder i Länna kyrka.

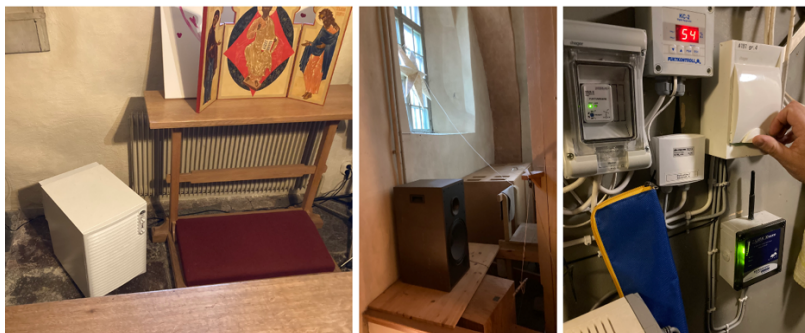
*Figur 34 Avfuktare i sakristia och på läktare bakom orgel i platsbyggd låda samt styrning av avfuktare.*

Mögel har hittats i orgeln i kyrkan. En trasig dräneringsledning tros vara en bidragande anledning till att det har blivit hög relativ fuktighet. Dräneringsledningen har reparerats och avfuktare har installerats bakom orgeln och i sakristian som styrs för att hålla en jämn relativ fuktighet i sakristian, se Figur 34. Avfuktaren bakom orgeln är inbyggd i en låda med riktade kanaler för bättre omblandning och den har kondensavledning. Avfuktaren i sakristian behöver tömmas manuellt.

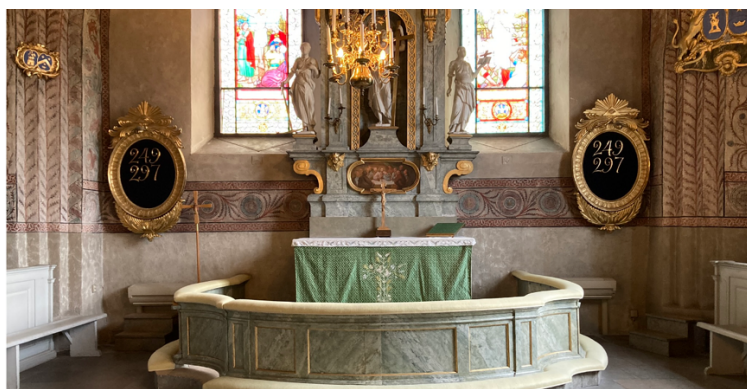
*Figur 35 Innerdelar till luft-luft-värmepumpar, på var sin sida om altarringen, har målats för att passa i kyrkans interiör.*

Söderbykarl kyrka värms med luft-luft-värmepumpar, elradiatorer och bänkvärme. Det finns även kantorsvärmare i kyrkan. Kyrkan värms intermittent och det styrs med ett system som ska värma upp till verksamhetstemperatur baserat på kalenderbokningar och styrsystemet ska automatiskt kunna anpassa starttiden för värmen utifrån att det ska vara uppvärmt i tid för bokningen. Systemet mäter den relativa fuktigheten i kyrkan och kan även styra baserat på att den relativa fuktigheten. I Figur 35 - Figur 38 visas inredningar och utredningar för luft-luft-värmepumparna samt radiatorer av olika modeller, bänkvärme och kantorsvärmare som finns i kyrkan.

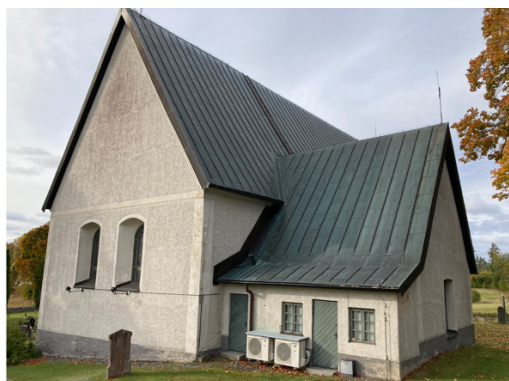
Figur 36 Utedelar till luft-luft-värmepumpar.

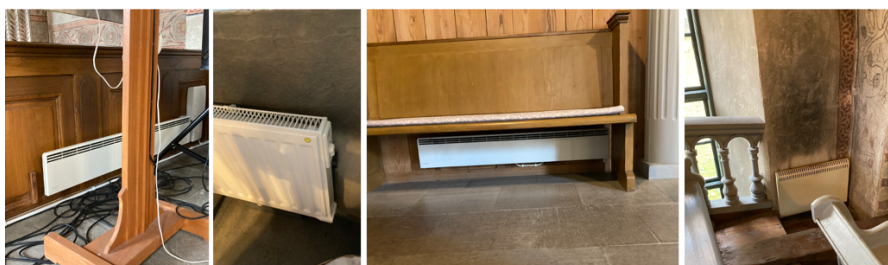
Figur 37 Exempel på olika elradiatorer i kyrkan.

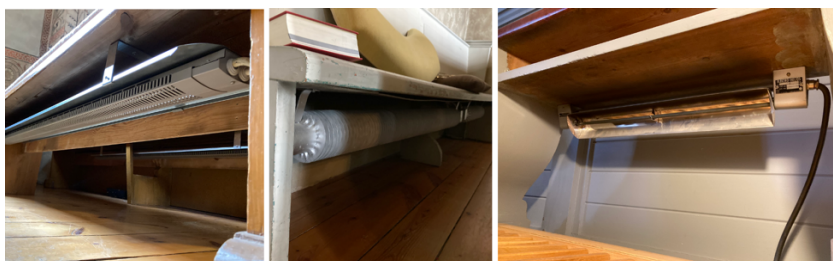
Figur 38 Exempel på bänkvärme under kyrkbänkar och kyrkvärdsbänkar samt kantorsvärme vid orgelpedaler
