# BILAGA 2

**Exempel på hjälpmedel vid skadebesiktning**

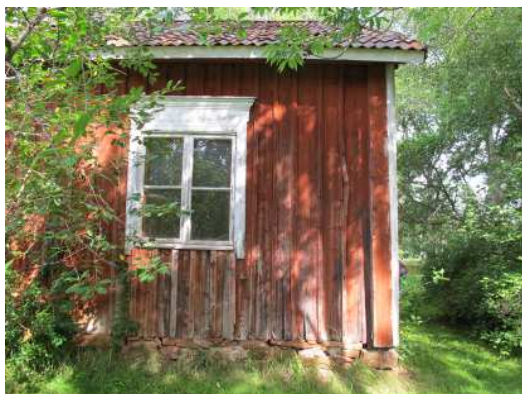
**Foto 1.** Fasaden på ett gammalt hus säger en del, men till exempel inga detaljer om konstruktion, fuktbelastning från marken eller skador i vägg eller golv.

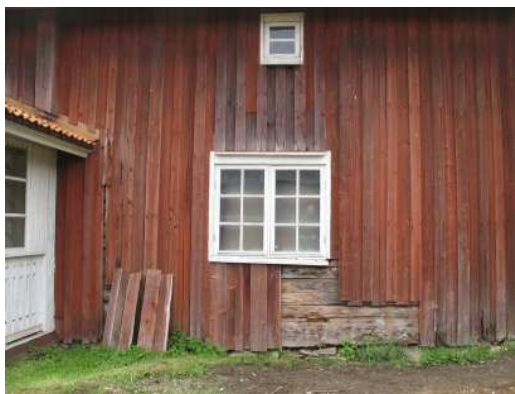
**Foto 2.** En lokal öppning av panelväggen kan ge viktig information om existerande skador och därmed även aktuella fuktkällor.

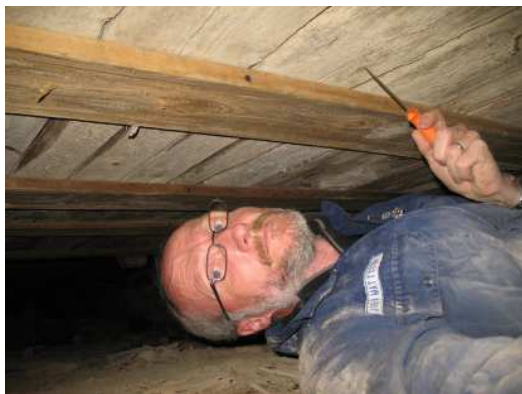
**Foto 3.** Det är viktigt att undersöka de delar av huset som det är mest troligt att skador förekommer, men i många tillfällen är de svåråtkomliga.

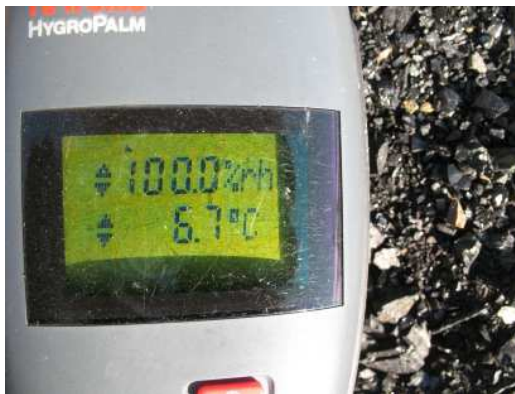
**Foto 4.** Mätningar kan till exempel dokumentera fukt- och temperaturvärden som är viktiga för att kunna förstå risken för skador. Även punktmätningar kan vara värdefulla, men det krävs en god kunskap om hur resultatet skall tolkas.

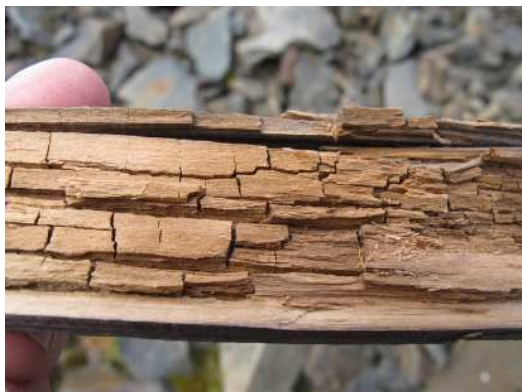
**Foto 5.** Provtagning är viktig för att kunna bestämma vilken rötsvamp som har orsakat skadan.

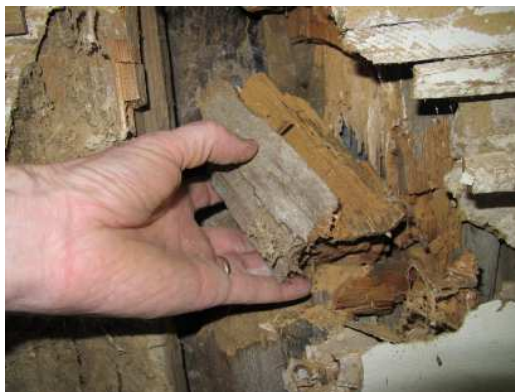
**Foto 6.** Utseendet på det rötskadade virket kan dessutom ge viktig information om bland annat hur snabbt svampen har växt och utvecklat sig i skadan.

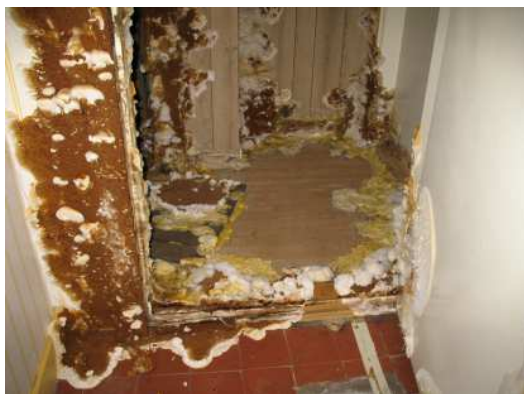
Foto 7. Ett angrepp av äkta hussvamp som har utvecklats nya fruktkroppar är självklart aktiv, men hur gammalt och omfattande är egentligen angreppet? Varför uppstod den nya utvecklingen av det gamla angreppet?

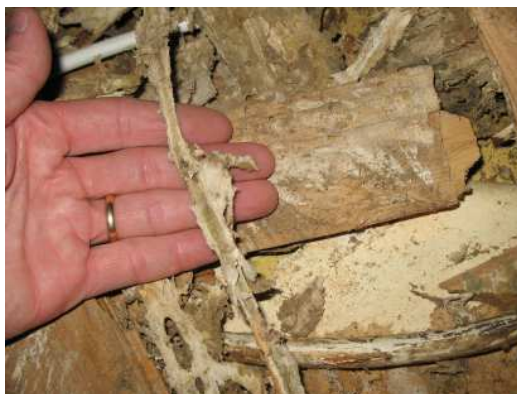
Foto 8. Detaljer i hur svampen ser ut i golv och väggar ger viktig information om skadans ålder. Tjockt strängmycel till äkta hussvamp visar att skadan är utvecklad under många år.

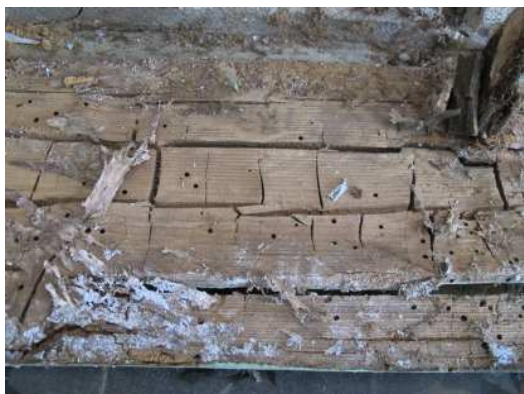
Foto 9. Sekundära angrepp av envis trägnagare visar tydligt att angreppet av äkta hussvamp är gammalt.

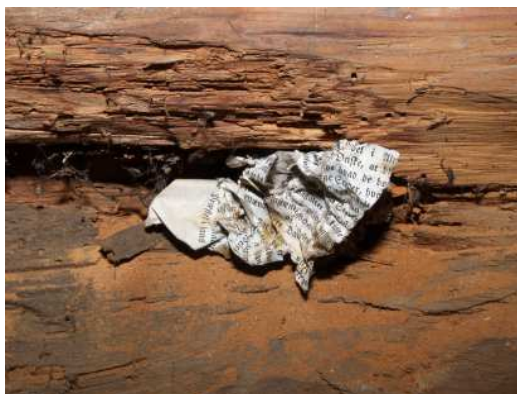
Foto 10. Röttskadat virke som har blivit tätat mot drag med tidningspapper med gotisk skrift, visar att detta blev gjort för mycket länge sedan.

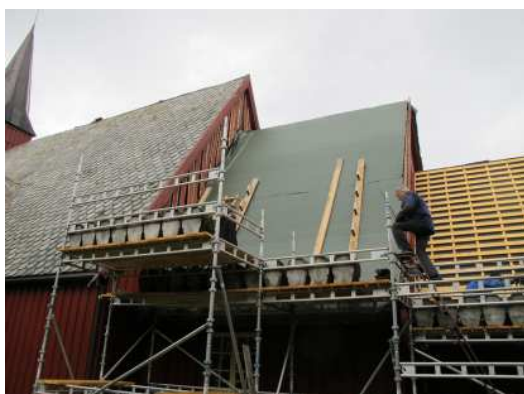
Foto 11. Om man skall bedöma risken för vidareutveckling av röt- och insektskador i ett kyrktak, måste man ha kunskap om flera detaljer.

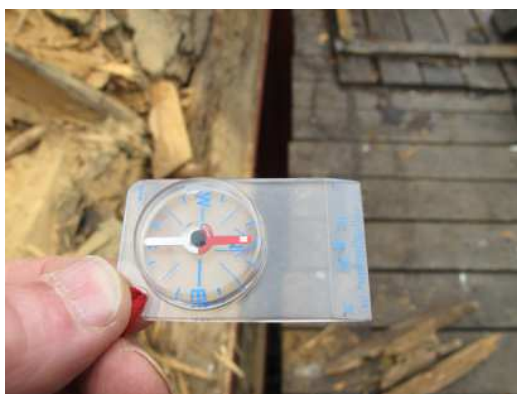
Foto 12. Bland annat att det kan vara stora skillnader i skadeutveckling beroende på vilket väderstreck takytan vänder mot.

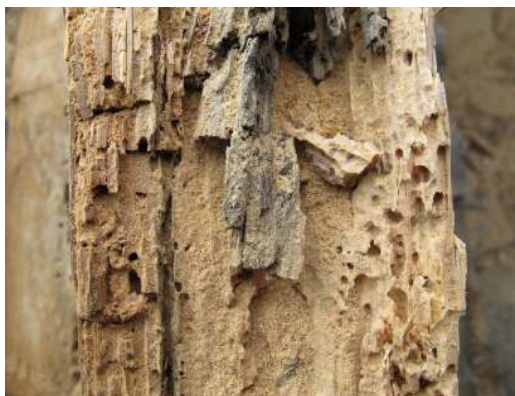
**Foto 14.** I takytan mot norr vill det med samma takläckage som mot söder, bli bättre livsvillkår för envis trägnagare.

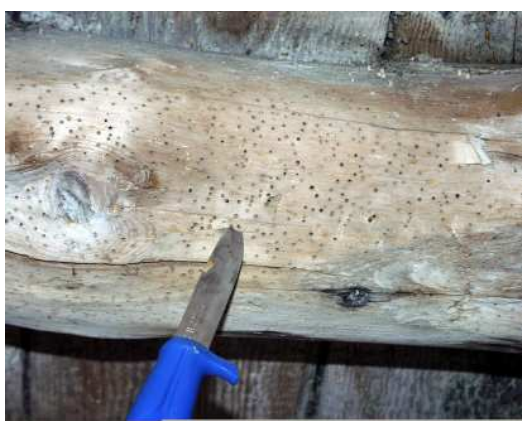
**Foto 15.** Ett angrepp av strimmig trägnagare betyder inte automatiskt att det är behov för åtgärder. Denna skada är drygt 300 år gammal, och med en likartad skadeutveckling i framtiden kan man anta att det blir behov för reparation om 5-600 år eller mer...

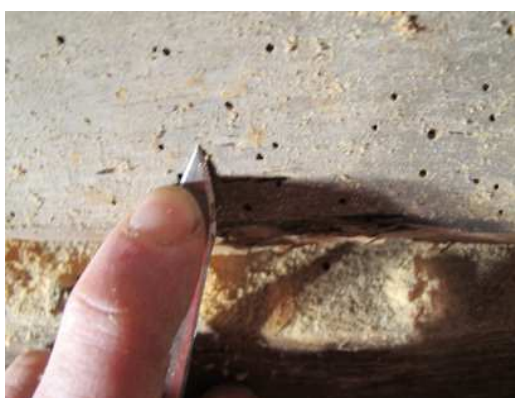
**Foto 5.** Är det begränsade skador av strimmig trägnagare efter många år, har man god tid på sig till att följa med på eventuell skadeutveckling innan det är behov för att bestämma sig för några åtgärder.

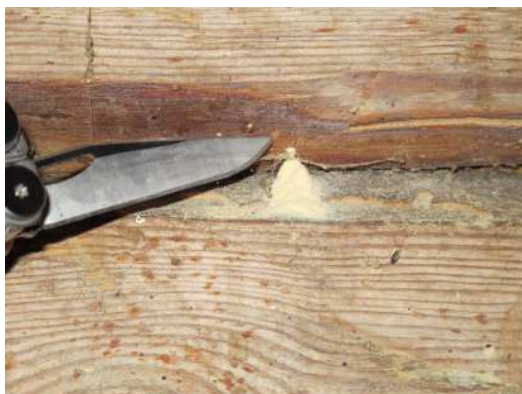
**Foto 6.** Högar med bormjöl betyder inte att det är speciell aktivitet av strimmig trägnagare, men av en del naturliga fiender (andra insekter) som jagar och äter upp larver till strimmig trägnagare - dvs. ett gott tecken!

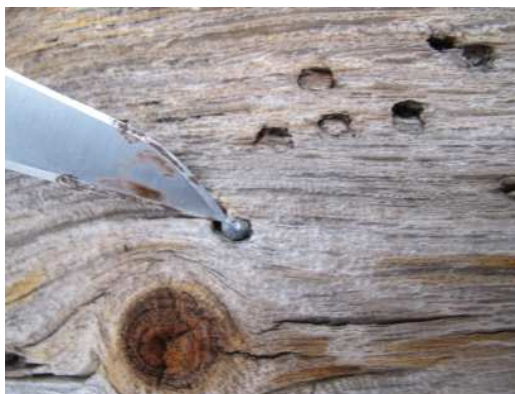
**Foto 7.** Vid närmare undersökning av denna skada, kunde man se att den inte var orsakad av strimmig trägnagare men av luftgevärskulor.

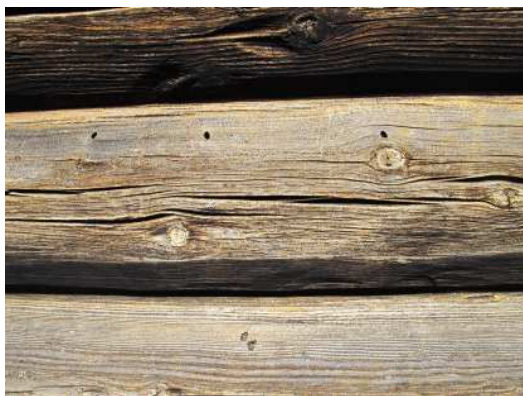
**Foto 8. Utflygningshål i en timmervägg betyder inte automatiskt att det är ett problem.**

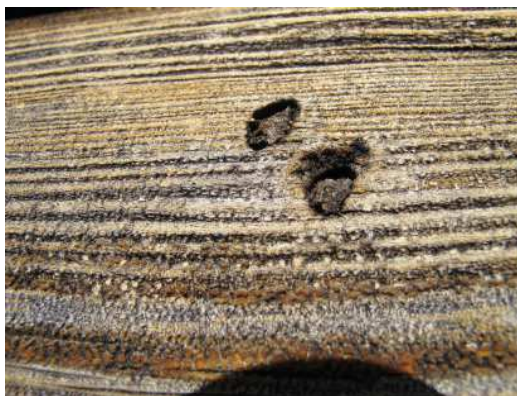
**Foto 20. Om hålen är fyllda med gammal tjära betyder det att det inte har varit någon aktivitet i virket på många år.**

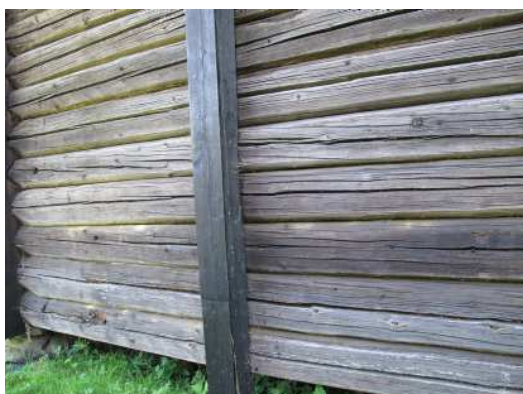
**Foto 9. En timmervägg där det är observerat stor insektaktivitet behöver det inte vara ett problem.**

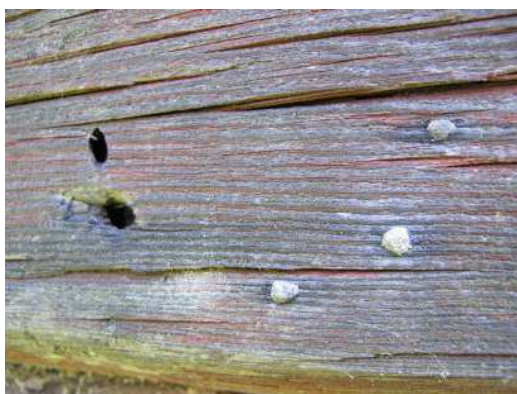
**Foto 10. Om hålen är tätade med jord, betyder det att det har varit en sekundär aktivitet av solitära bin som har utnyttjat de gamla hålen utan att utveckla ytterligare skada av virket.**
