## SLUTRAPPORT

# ARVET EFTER VARVET

Energimyndighetens projektnummer pnr 50044-1

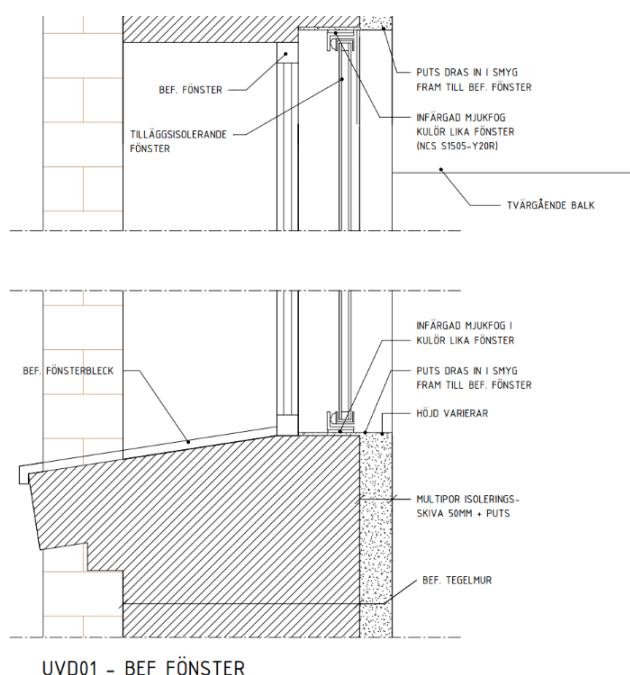
Figur 1: Detaljritning fönster inklusive fönsterkassett (Wingårdhs arkitektkontor/Varvsstaden AB).

Den kulturvärdesbedömning av Magasin 211 som Malmö stad utfört ligger till grund för val av energieffektiviserande åtgärder på byggnaden. Då fönstrens utseende, läge och storlek anges ha mycket stor betydelse, bevarades det yttre gjutjärnsfönstret i den befintliga fasaden. För att förbättra energiprestandan på fönstret adderades en invändig dubbelglaskassett. Fönstrets uppbyggnad efter renoveringen redovisas i Figur 1.

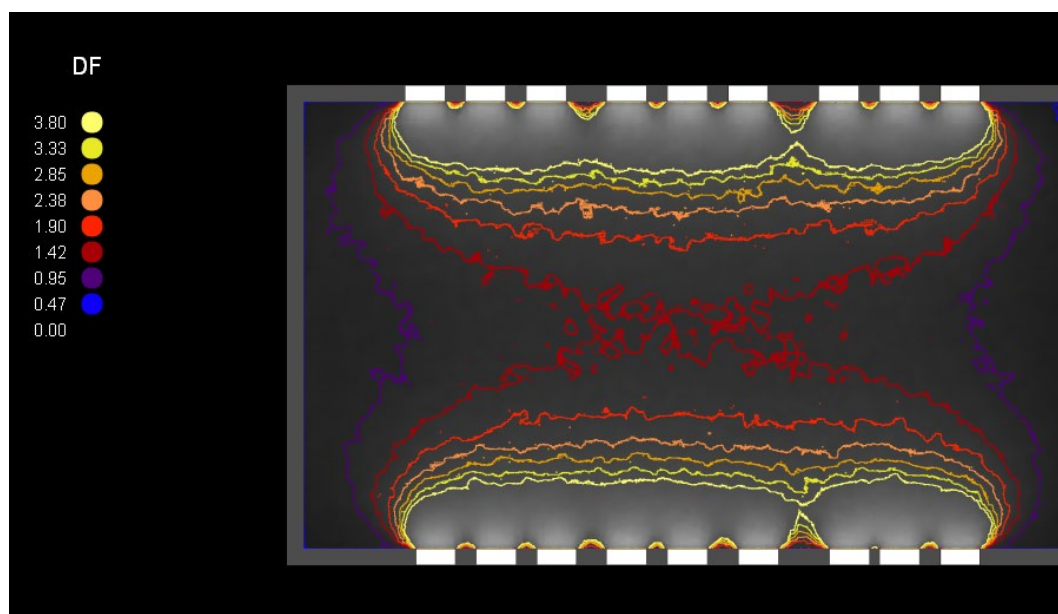
Figur 5: Dagsljussimulering kontorsrum

En dagsljussimulering av Magasin 211 visar att kontoren i byggnaden som ligger nära fönster har tillräckligt med dagsljus enligt gällande krav. Dock är det risk för lägre dagsljusnivåer (dagsljusfaktor < 1%) längre in i huset. Beroende på val av innerväggar kan detta leda till för låga förhållanden. Simulering av dagsljusfaktor med VELUX Daylight för en del av ett våningsplan utan mellanväggar visade däremot att det var tillräckligt med dagsljus i alla kontorsrummen, se Figur 5. Detta kan dock anses vara ett idealt fall eftersom innerväggar finns på olika placering på de olika våningarna. Det kontorsrum som analyserades i detta projekt har glaspartier som innerväggar, vilket ger goda ljusförhållanden.

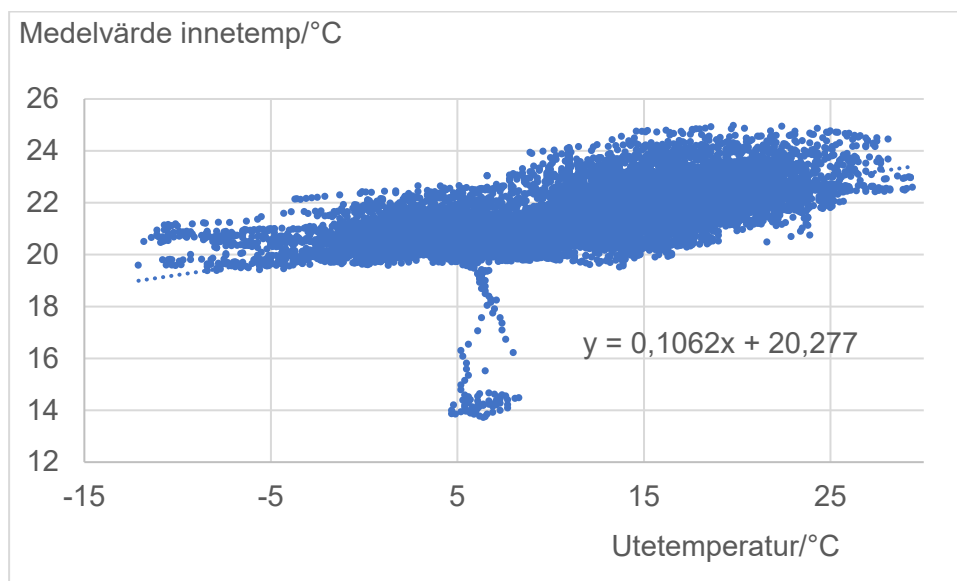
Figur 6: Medelvärde avseende uppmätt inomhustemperatur som funktion av utetemperaturen

För att praktiskt säkerställa det teoretiska antagandet mättes temperatur, relativ fuktighet och koldioxidkoncentration i 11 stycken rum spridda på olika våningar och platser i byggnaden. Rummen där mätning utfördes användes som kontorsplatser eller mötesrum. Tidvis under mätperioden har delar av rummen varit oanvända på grund av byte av hyresgäster. Mätningarna gjordes var femte minut och medelvärdesbildades för varje timme. Figur 6 visar medelvärdet av innetemperaturen som funktion av utetemperaturen. Det förekommer så gott som inga temperaturer över 25 °C.

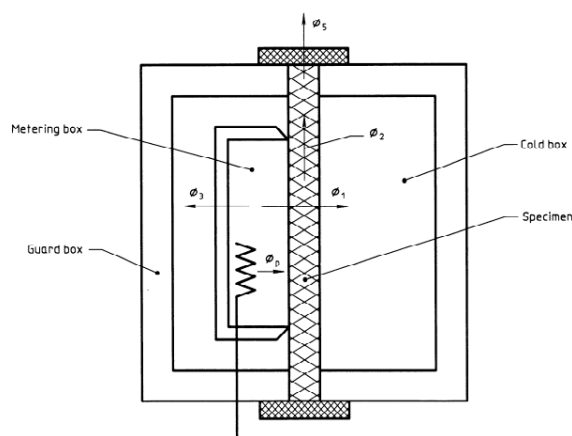
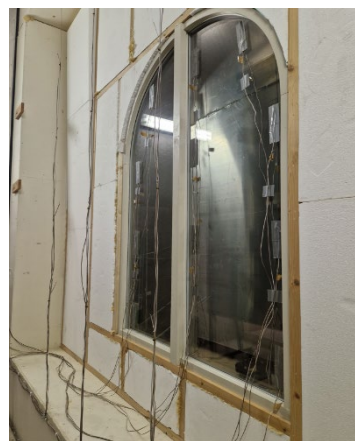
Figur 11: Principbild hotboxmätning samt foto av mätningen av fönsterkassetten

För att verifiera tillverkarens prestanda gjordes en sk guarded Hotboxmätning. Denna utfördes på LTH, i V-husets lab, på en fönsterkassett som blivit över vid produktionen. Hotboxmätningen utfördes därför utan den tredje, befintliga, fönsterrutan. Mätningen utfördes med utgångspunkt från standard ISO 8990 för mätning med guarded hotbox och SS-EN ISO 12567-1:2010 för mätning av U-värde för fönster och dörrar. Mätmetodens princip illustreras i Figur 11 tillsammans med en bild på mätningen av fönsterkassetten.

Mätningen gjordes med en temperaturskillnad på  $20^\circ\text{C}$ , dvs  $20^\circ\text{C}$  på varma sidan och  $0^\circ\text{C}$  på den kalla. Den totala effekten uppmättes över fönster och vägg. Väggen bestod av 100 mm cellplast och 13mm gips med ett U värde på  $0,443 \text{ W}/(\text{m}^2\text{K})$ . U-värdet för fönstret kunde enkelt beräknas baserat på uppvärmningseffekten och vägg och fönsterarea. Glas U-värdet var däremot mer komplicerat då U-värdet för karmen och påverkan av distanslisten mellan rutorna behövde uppskattas. Eftersom glasarean var  $2,23 \text{ m}^2$  och karmarean  $0,35 \text{ m}^2$  så bedöms dock beräkningen vara med en noggrannhet på 5%.
