# HAMPAKALK

## Tilläggsisolering på reveterade trähus och saltskadat tegelmurverk

Slutrapport 2019

# Hampakalk – Tilläggsisolering på reveterade trähus och saltskadat tegelmurverk

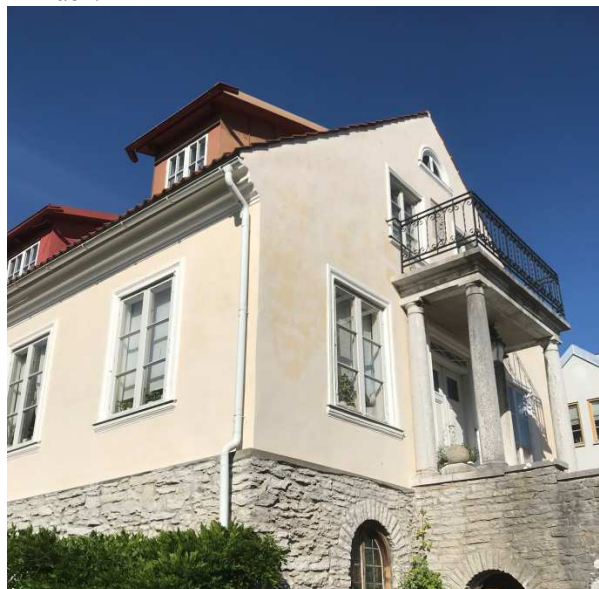
Figur 3-4. Ett traditionellt putsat bulhus med snedställda ribbor som bär putsen kan vid behov av omputsning få ett jämnare inomhusklimat och förbättrad energiprestanda genom att tillägga hampakalk mellan ribborna istället för tjock puts och ändå få samma typ av kompatibla konstruktion som tidigare, med bibehållen traditionell kalkputs och kalkfärg som värnar byggnadens kulturhistoriska värden.

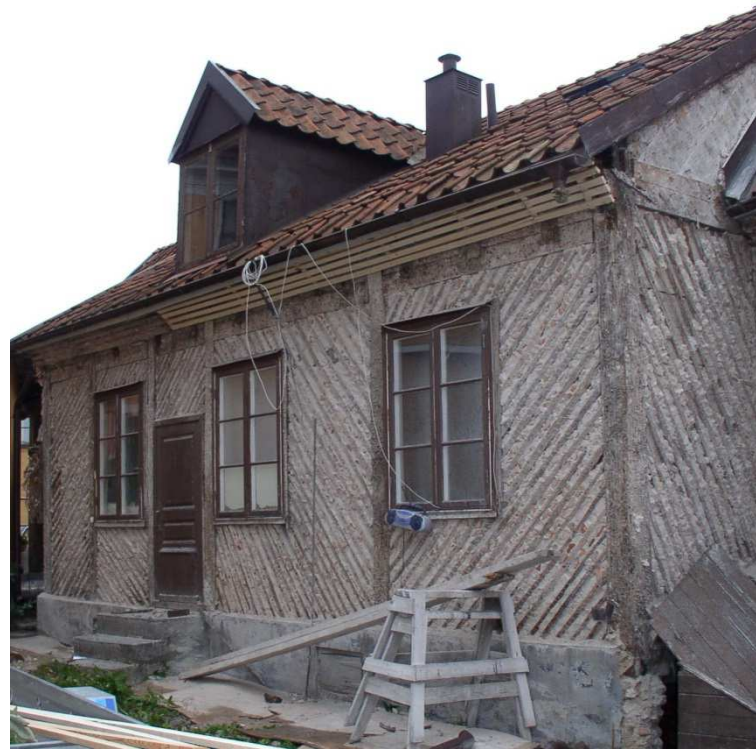
Figur 3. Reveterat bulhus i Visby, under omputsning 2003. Här syns inre ribbningen bevarad och mellan ribborna ligger kalkputs med tegelskåvor instuckna i bruket. Foto: Kristin Balksten

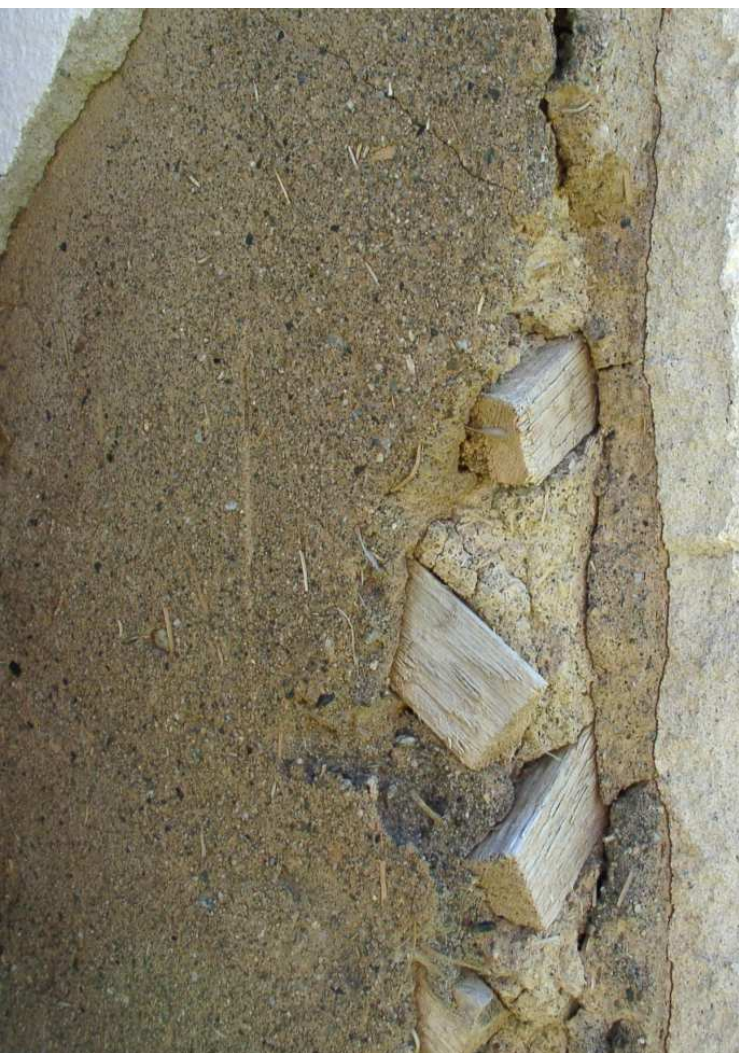
Figur 4. Lerbruk i grundningen förekommer på reveterat hus i Skyttmon i Jämtland. Notera även ribbornas form med smala sidan inåt. Foto: Kristin Balksten

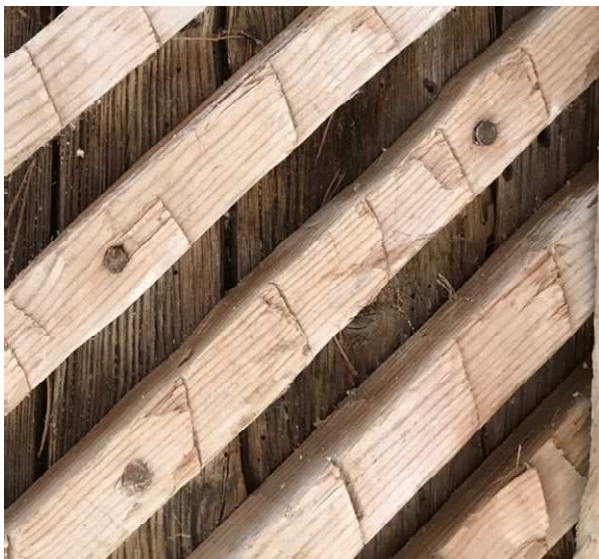
Figur 6. Genom att hugga med yxa i träet bildas små flisor/spån som bruket kan bita sig fast i. Tekniken har använts på timmerstommar och på skiftesverkshusens bulor och stolpar. Här syns råhuggning på ribbor. Foto: Kristin Balksten

**Råhuggning:** Den allra enklaste tekniken för att ge putsen något att bita fast i är att hugga små jack direkt i stommen. Då inget behöver tillföras, blir denna metod förutom enkel, även förhållandevis billig. Litteratur från 1930-talets andra hälft anger att tekniken var vanligare förr, då den inte är vidare tillförlitlig eftersom spånen kan lossna från underlaget (Hökerberg 1939). Enligt Paulsson (1936) är denna metod mer tillförlitlig vid putsning med lera, då lerbruket biter sig fast bättre i träet.

Tekniken har använts både på korsvirkesstommar, timrade byggnader och på bulhus. På bulhusen kan man se huggmärken både i väggfälten men framför allt på stolparna. Metoden gör det möjligt att putsa förhållandevis tunt. Genom att kombinera huggningar i skiftesverksstommen med exempelvis ribbor som ger en tjockare puts blir det möjligt att få en helt slät fasad. Det förekommer även att exempelvis medeltida puts har

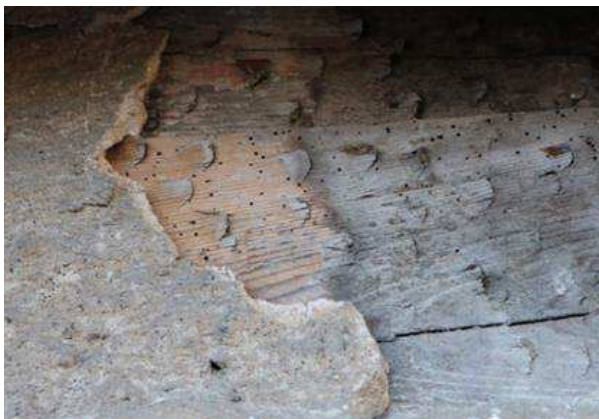
Figur 7. Råhuggning på hammarbandet på ett bulhus. Foto: Sofie Nygren

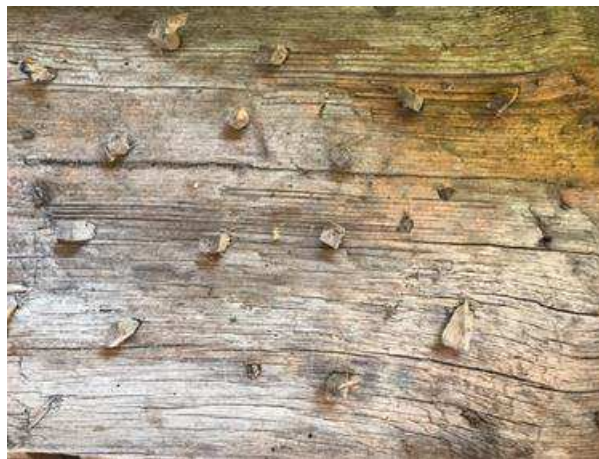
Figur 8. Små träpliggar omkring 5 cm långa slås in väggarna, för att putsen ska ha något att fastna på. Pligging är en bättre metod än råhuggning när ett kalkbruk används. Foto: Kristin Balksten

Pligging utförs med en speciell hammare med en vass, spetsig del som kan slå hål i träet med ca 10 cm mellanrum. Därefter slås träpluggar in med samma hammare. Pliggarna skall sticka ut ca 2 cm, samt ha en lätt lutning uppåt (Bjerking 1974). I likhet med råhugg-

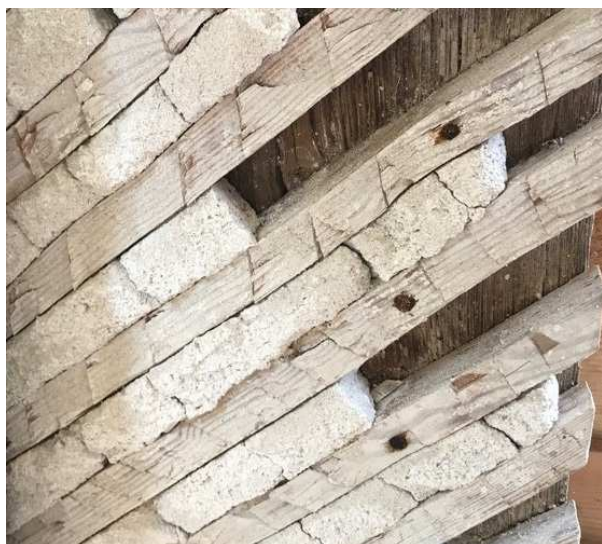
Figur 9. Tätt sittande råhuggna ribbor med puts emellan. Ribborna fäst vanligtvis diagonalt mot väggens plank eller timmer. Ofta är ribborna en aning koniska fästa med den bredare sidan utåt. Det ger mycket bra fäste för putsen. Ibland har mellanrummet också fyllts ut med exempelvis tegelskärvar. Foto: Kristin Balksten

**Ribbning, spräckpanel, pärtor och ris:** Ribbning är en förhållandevis enkel metod för att fästa putsbruket på väggen. Metoden går ut på att ribbor spikas fast på fasaden med ett mellanrum mellan varandra på ca 2-10 cm. Måtten på ribborna kan ofta iakttas vara omkring 0,5-1 tum tjocka. Ibland ses även ribbor som har formen av en parallelltrapets, med den bredare sidan utåt, se figur 4. Detta gör att putsen biter sig fast mycket bra och pga. ribbornas form kan den inte falla utåt från väggen. Ribborna kan även sättas i flera lager. De sätts då vinkelrätt mot varandra, så att ett rutmönster bildas. Detta ger ett mycket tjockt putslager (Paulsson 1936).

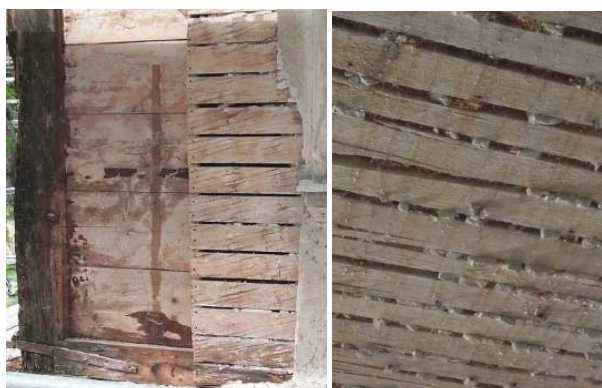
Figur 10. A) Spräckpanel som sattes upp på Silverhättan 1 i Visby på 1930-talet. På spräckpanelen syns spår av vassmattans rör. På bulhusstommen syns spår av äldre ribbning. Den rötskadade hörnstolpen var dold bakom en lagning av cementputs. B) Spräckpanel i tak som underlag för kalkputs. Foto: Kristin Balksten

Begreppet spräckpanel härstammar från den tid då det var god tillgång på mycket breda bräder. För att dessa skulle kunna användas som underpanel krävdes det att de spräcktes itu till smalare bräder. Panelbräderna är vanligtvis omkring 10 cm breda, och 19-25 mm tjocka. De spikas vinkelrätt eller diagonalt mot underlaget, med ett mellanrum på ca 10 mm. Vid utvändig putsning bör, enligt bl.a. Paulsson (1936), en asfaltpapp spikas mellan vägg och spräckpanel så fukten inte kan ta sig in i brädväggen.

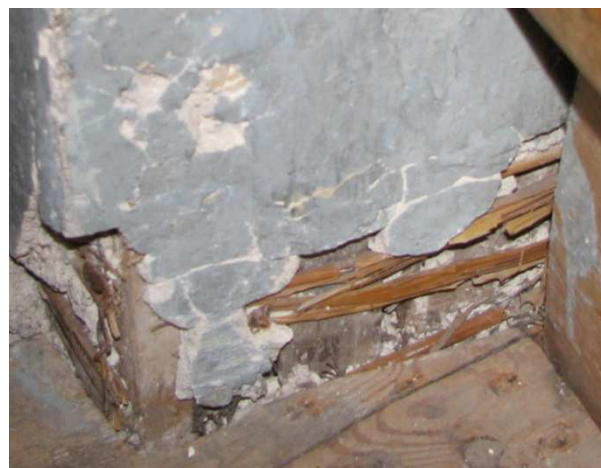
Figur 11. Rörning av trävägg bevarad under Drottningholms teaterns originalputs från 1760-talet. Foto: Kristin Balksten

Den enklaste formen är enkelrörning. Det är som det låter, ett lager med skalade vassrör med en tjocklek av minst 8 mm, som spikas vinkelrätt mot träet med ett mellanrum på ca 10 mm. Vinkelrätt mot rören fästs med 20 cm mellanrum en galvaniserad järntråd. Till fastsättningen av järntråden användes en plathuvad spik, som spikades med 15 cm mellanrum (Paulsson 1936).

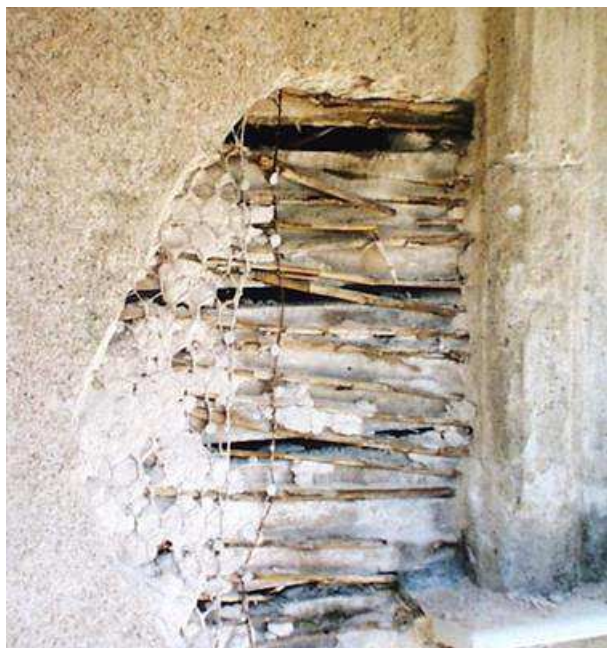
Figur 12. Rörning på spräckpanel som sattes upp på 1930-talet i Visby. Foto: Kristin Balksten

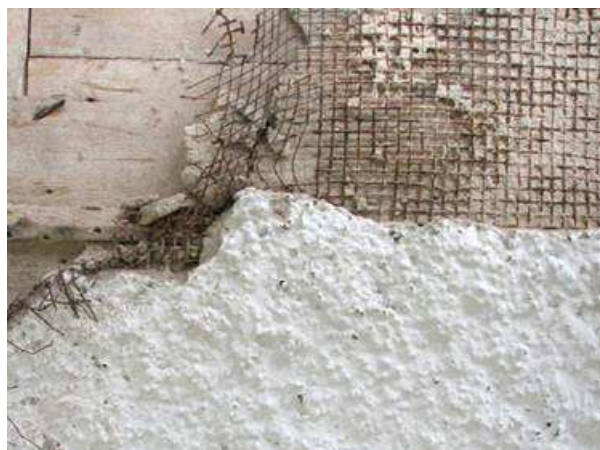
Figur 14. Nät som både bär och armerar putsen. Foto: Kristin Balksten

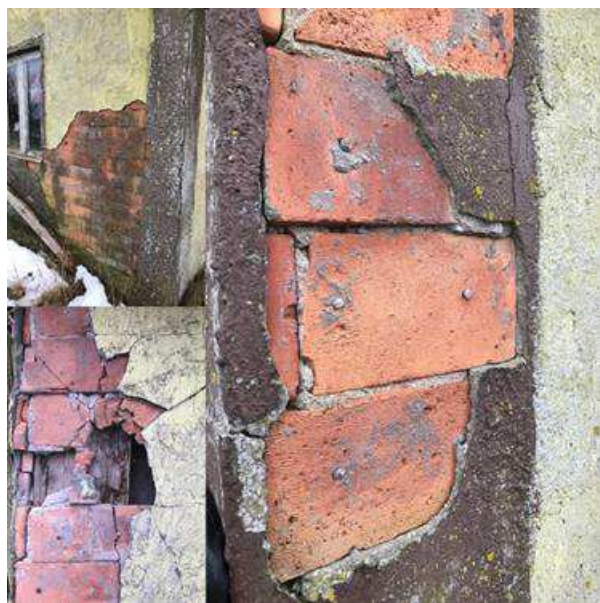
Figur 15. Reveteringstegel på ett trähus på södra Öland. Foto: Kristin Balksten

**Reveteringstegel:** Det består av tunna tegelplattor som fästs på fasaden med spik. Ibland har de ett färdigt spikhål, annars kröks spiken runt kanten. När reveteringstegel används på en vägg av trä, kan den putsas direkt, ingen grundning behövs. Tekniken var vanlig framförallt under det sena 1800-talet, fram till 1930-talet (Granholm 1953, Bjerking 1974). Teglen var 12x25 cm eller 25x25 cm, med en tjocklek på 2,5-5 cm.

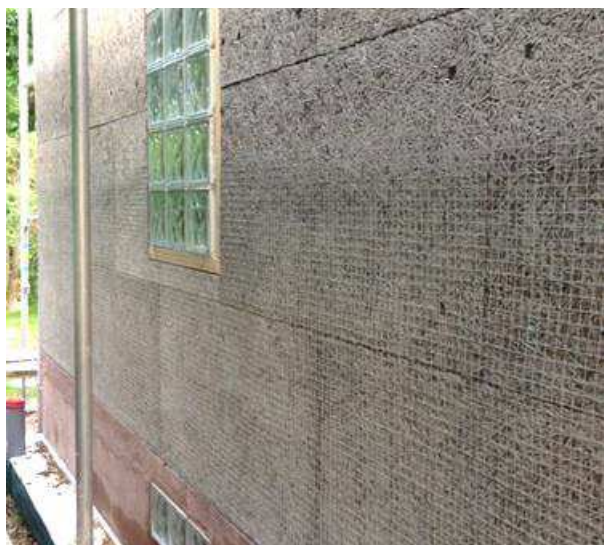
Figur 16. Trällitplattor som putsbärare på nyuppfört trähus 2016. Foto: Kristin Balksten

Trällsplattor *Trällit* är ett material som i stor utsträckning används än idag. Plattorna består av sammanpressade hyvelspån av trä med cement som bindemedel. Isolermågan är god, och de ger även bra vidhäftning för putsen. Om ett nät fästs utanpå plattorna minskar risken för sprickor. Storleken på plattorna har varierat främst beroende på fabrikat. En vanlig storlek på trällsplattor 1936 var 50 x 200 cm och de förekom i olika tjocklek om 3, 5, 7 resp. 10 cm.

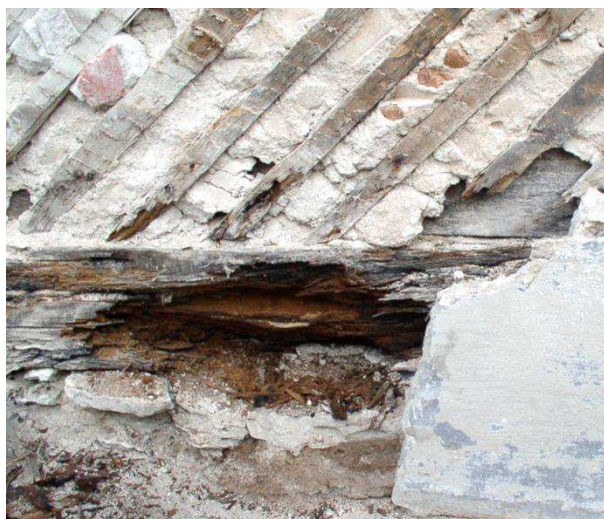
Figur 18. Rötskadad syll bakom tät betongsockel. Foto: Kristin Balksten

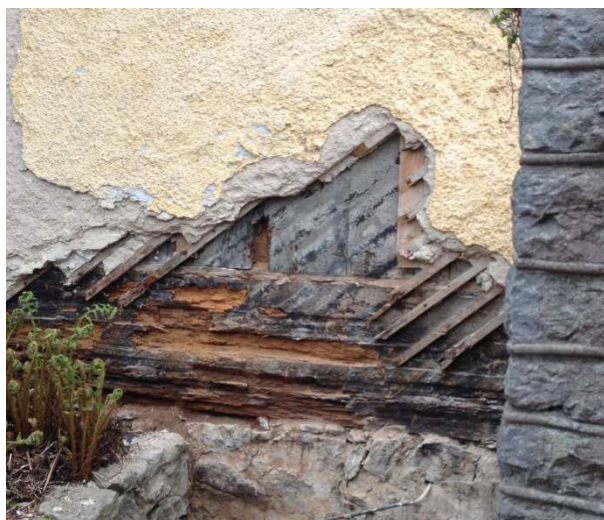
Figur 19. Rötskadad stomme bakom putsskada. Foto: Kristin Balksten

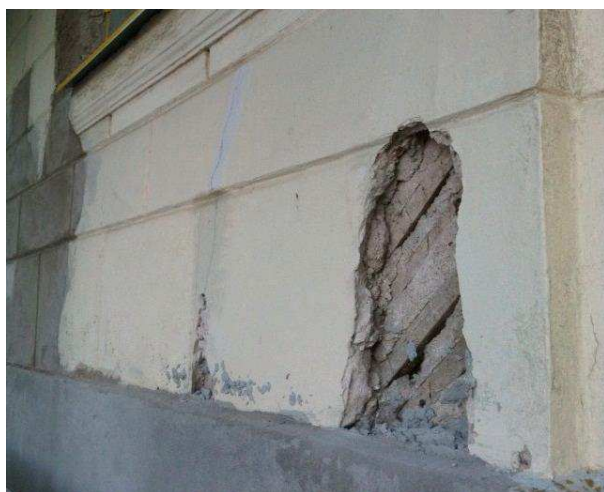
Figur 20. Lagning av kalkputs på ribbor. Lagningen utförs med KC-bruk utan fuktspärr. Risk för lokal framtida rötskada. Foto: Kristin Balksten

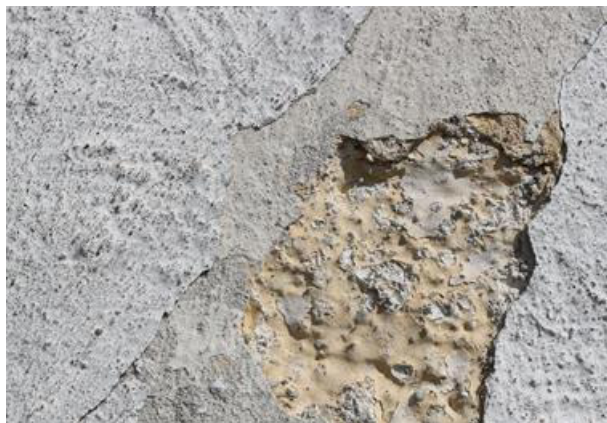
Figur 21. Klinten 8. Den cementhaltiga slamningen sitter inte lika hårt fast i underlaget som på bilden t.h. Cementslamman är inte heller lika hård. Foto: Sofie Nygren

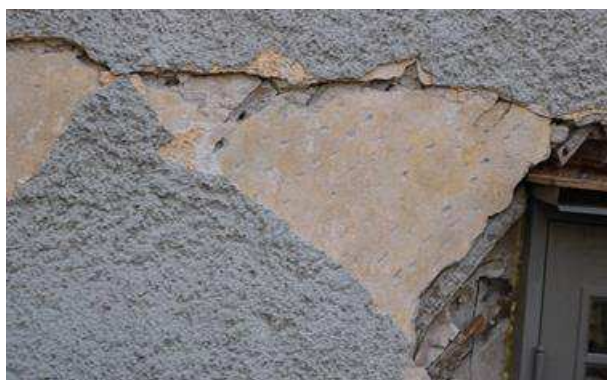
Figur 22. S:t Gertrud 8. Den hårda cementputsen har bitit sig hårt fast i den underliggande spritputsen. Cementputsens och spritningen lossnar i stora sjöar från det släta undre putslagret. Foto: Sofie Nygren

Huset på S:t Gertrud 8 är ett av de hus som identifierats ha originalputs kvar. I figur 22 kan de tjocka lagren med kalkputs beskådas. Byggnaden har till en början varit slätputsad, därefter har den fått ett tunt lager kalkspritputs. Under mitten av 1900-talet har hela byggnaden putsats med en stark cementspritputs. Med sannolikhet har detta tunna lager gjort att kalkspritputsen börjat lossna från den tjocka släta putsen, som också den delvis börjat sanda och lossna från underlaget. Cementputsen sitter fast mycket hårt i den underliggande spritputsen. Under fönstren kan mindre rötskador noteras.

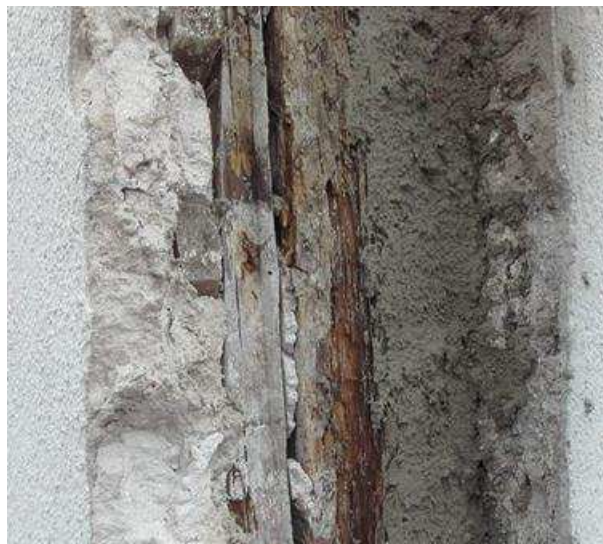
Figur 23. S:t Klemens 9. Hörnstolpen har ruttnat där det tidigare var en mur. Troligtvis finns liknande skador på många andra byggnader. Foto: Sofie Nygren

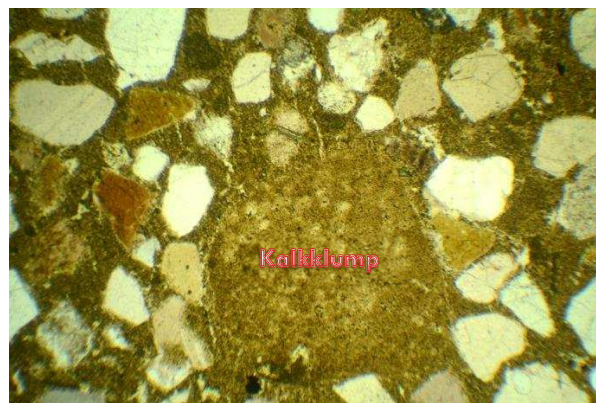
Figur 27. Prov 2Slätputs innehåller både kalkklumpar och enstaka lerkulor. Här syns en karakteristisk kalkklump.

Underkant varje bild motsvarar 2,65 mm och tunnslipen är fotograferade genom 50 gångers okular. Tunnslipen är impregnerade med fluorescerande epoxi vilket gör att hålrum som fanns i bruken återges med gul kulör i fotografierna (likaså blir det gult utanför provets gräns). Bindemedelspastan är brun och sandkornen är företrädesvis gråvita eller bruna. Fibrer syns med sina årsringar. Kalkfärg syns som homogena lager av samma typ av bindemedel som förekommer mellan sandkornen.

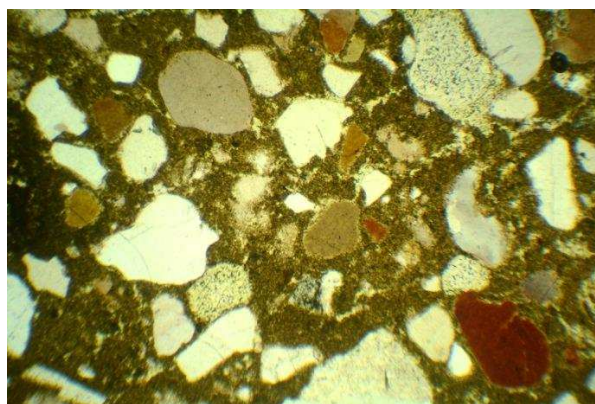
Figur 33. Prov 4Biskopen, ett homogent kalkbruk med en något grynnig kalk, ca 1:1,5.

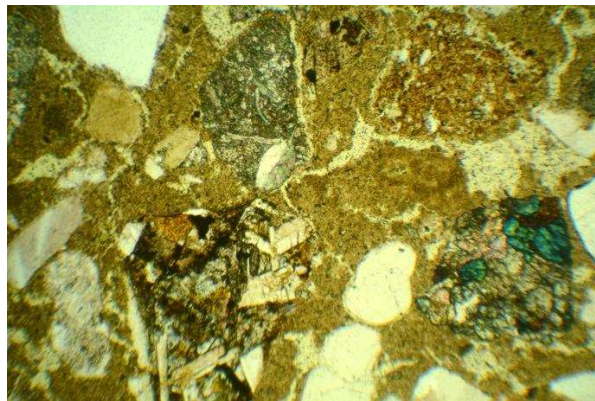
Figur 34. Prov 6Rådhuset, ett något fetare kalkbruk, med kalkklumpar och krympsprickor, ca 1:1.

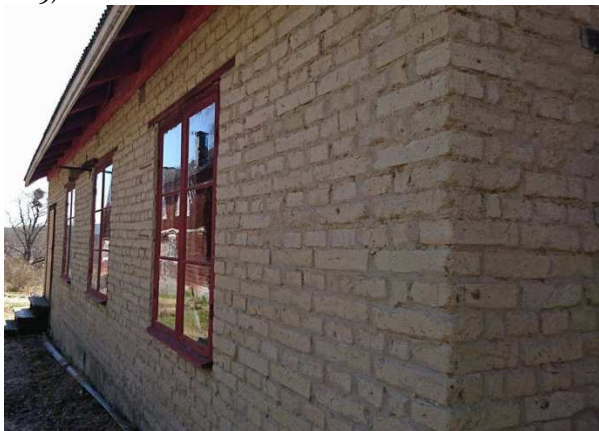
Figur 5. Lerstenshus. Snickeri, uppfört på 30-talet, på gården Blanks i Kalvhaga, Hälsingland. Foto: Sofia Björklund

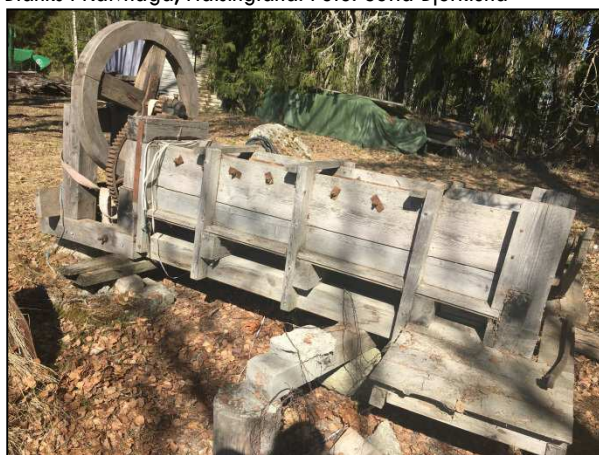
Figur 6. Lertegelmaskin från gården Blanks i Kalvhaga, Hälsingland. I karet hälls lerblandningen. Det runda trähjulet driver järnaxeln som blandar lermassan. I hålet längst till höger under karet ställs en tegelform. Den skjutsas in från ena sidan och kommer ut på den andra, fylld med välpackad lerblandning. Formen lossas därefter försiktigt och den välformade massan läggs i solen för att torka. Foto: Ellen Olsson.

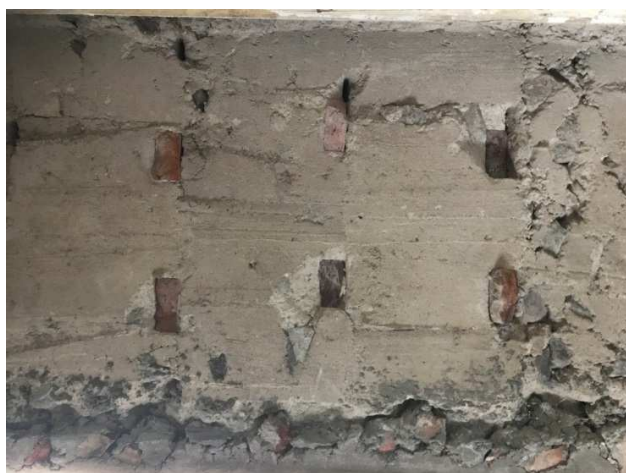
Figur 12. I gjuthuset Stora Sörgården i Utby syns ännu brädornas avtryck i väggarna. Foto: Kristin Balksten

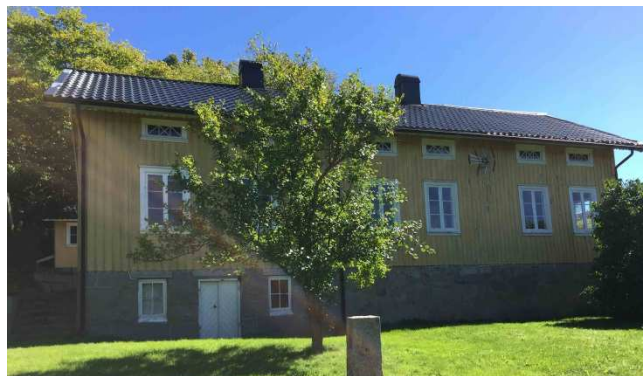
Figur 13. Backekälla på Resö i Bohuslän är ett knubbhus i byggnadens äldsta delar från 1800-talets andra hälft. Foto: Kristin Balksten

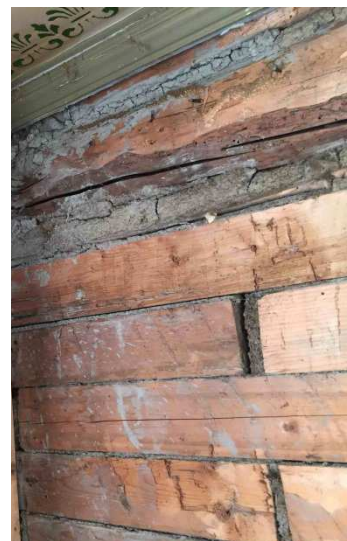
Figur 14. Väggen konstruktion på Backekälla, bestående av plankbitar som murats samman med lera. Foto: Kristin Balksten

Väggarna muras på en syll med tunna fogar av lerbruk med stor andel lera och ibland även sågspån som armering. I väggarna murades bindare av längre regelvirke på oregelbundna avstånd för att hålla ihop väggen. Det användes inga spikar, dymlingar eller andra fästelement i knubbhusväggarna. Väggarna var i regel minst 6 tum tjocka.

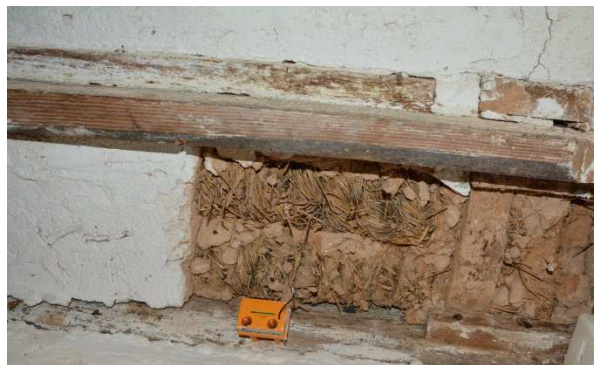
Figur 16: Lerstakar i taket på Hovdala slott, som underlag för lerklining i taket. Foto: Kristin Balksten

Vilken typ av väggfyllnad som förekommer i en byggnad beror på lokala traditioner och kan variera. Lerstakarna fästes genom att en tapp gjordes i ena ändan av staken, och denne fördes in igenom ett hål som gjordes i fackets övre träbalk (s.k. löshult) och i den undre träbalken i facket gjordes en ränna som stakens underdel kunde vila i (Melin 2011).

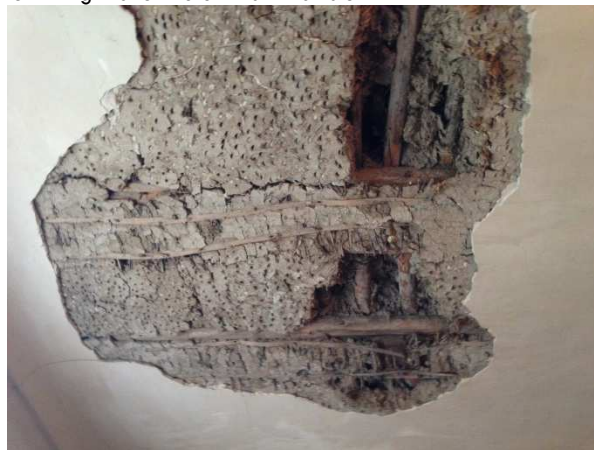
Figur 18: Lerklinat tak på Värmlands Säby, med grenar som binder fast leran, som i sin tur skyddar bjälklaget.

Lera har även haft ett viktigt användningsområde som invändig puts på trästommar, s.k. lerklining. Det har använts såväl i tak som på väggar och skyddat mot både kyla och brand.

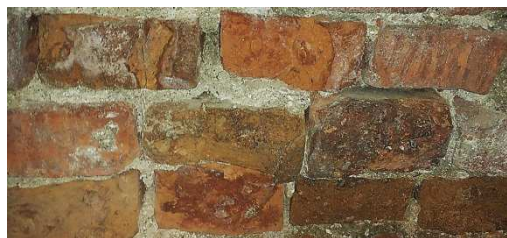
Figur 4. Tegelvalv i källaren på Skoklosters slott. Slarvigt lagt koppförband. Foto: Lotta Lindley (med tillstånd)

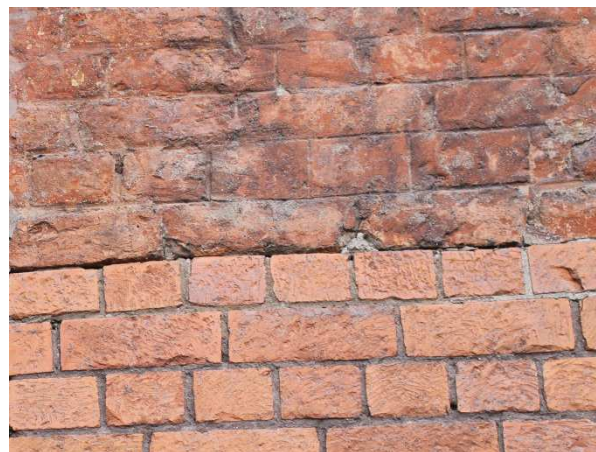
Figur 5. 1500-talstegel och 1700-talstegel i S:t Clara kyrka. Notera de olika förbanden. Foto: Frida Johansson

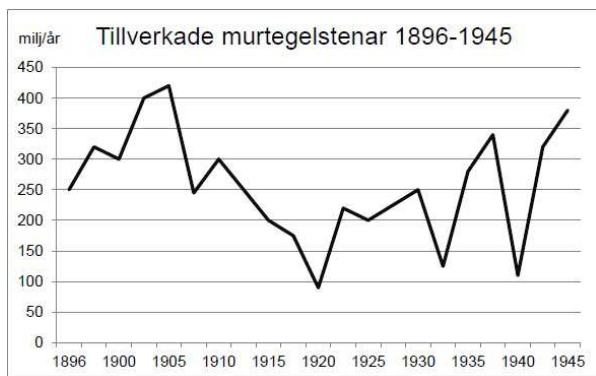
Figur 8. Tillverkning av murtegel 1896-1945. Efter uppgifter i Baunge (1946:5), sammanställd av författaren.

berättar att Kungliga Kommerskollegium sedan 1896 hade fört statistik över tegelproduktionen i Sverige. Baunge, som ritat ut en graf över detta, beskriver den som "en alfantasi". I grafen går att avläsa högkonjunkturen i början av 1900-talet, storstrejken 1909, första världskriget, börskraschen 1929, Kreugerkraschen 1930-1933, andra världskriget 1939 samt försäljningsstarten för håltegel 1941.

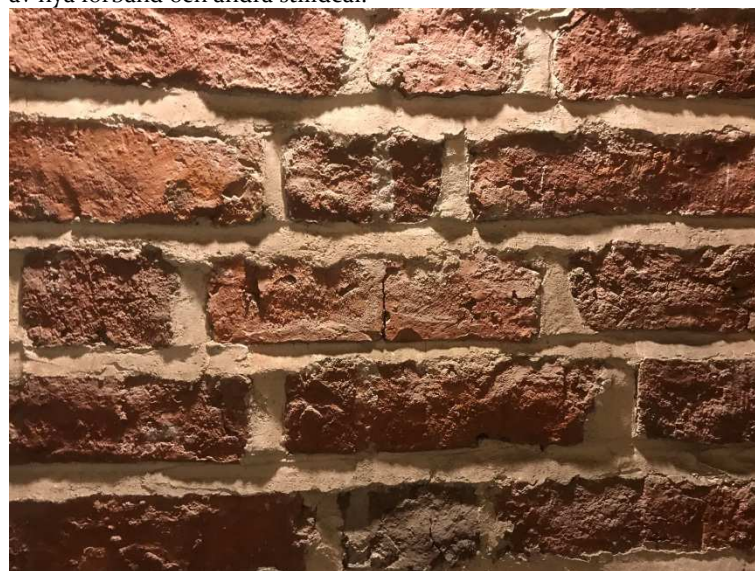
Figur 1. Medeltida tegelmurverk, Mariakyrkan i Sigtuna. Här syns teglets ojämna bränningsgrad, den feta stålade kalkfogen och murverkets homogenitet med god vidhäftning mellan bruk och tegelsten.

putsade brukar dessutom originalputsen bestå av samma kalkbruk som det som förekommer i fogarna. Detta kan bl.a. skådas på vinden i Storkyrkan i Stockholm i ett murverk som uppfördes under Birger Jarls tid, eller i Mariakyrkan i Sigtuna som även den uppfördes under 1200-talets mitt, se Figur 1. Dessa tegelmurverk förefaller vara mycket beständiga till sin karaktär och har ringa eller lite problem med vittrande fasader orsakade av frost och salt. Samma byggnadstradition höll i sig under renässansen och stormaktstiden bortsett från uppkomsten av nya förband och andra stilideal.

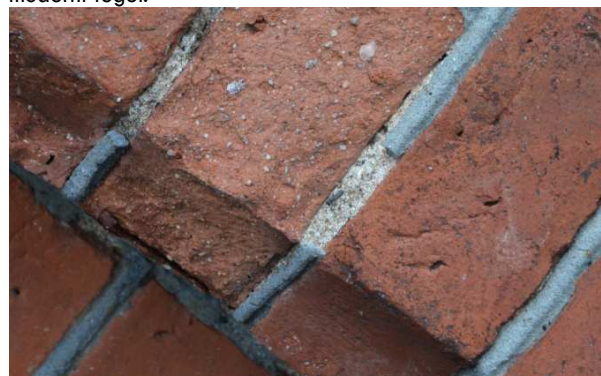
Figur 5. Dragen originalfog på Umeå stads kyrka. Den yttre cementfogen av gråpigmenterat bruk är ytterst tunn och ligger utanpå det ljusare kalkmurbruket.

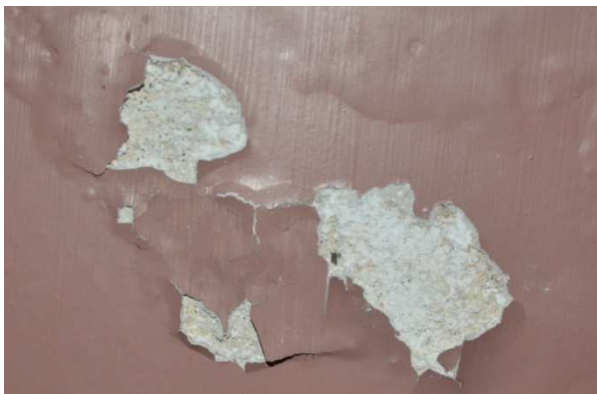
Figur 11. Sulfaterna känns igen genom att de ofta växer till strax under fasadytan – i synnerhet när ytan är målad med tät färg. Då lyfts ytskiktet och faller av och lämnar en något urgröpt muryta täckt av vita saltkristaller. Jämför med bild 12 där genomsläpplig färg löser upp sig och skadan blir ytlig.

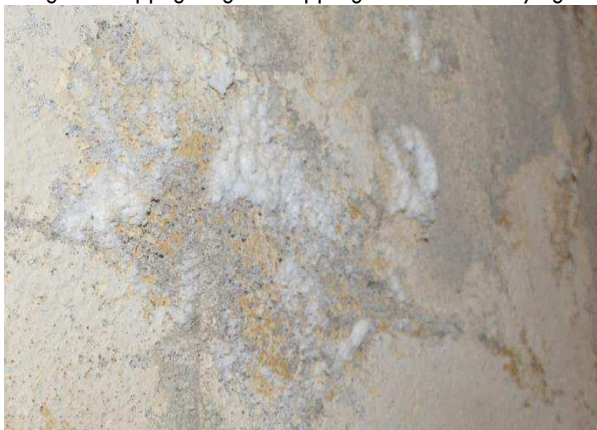
Figur 12-13. Nyligen kristalliserade sulfater ger en illusion av att vara mjuka och luddiga som bomull.

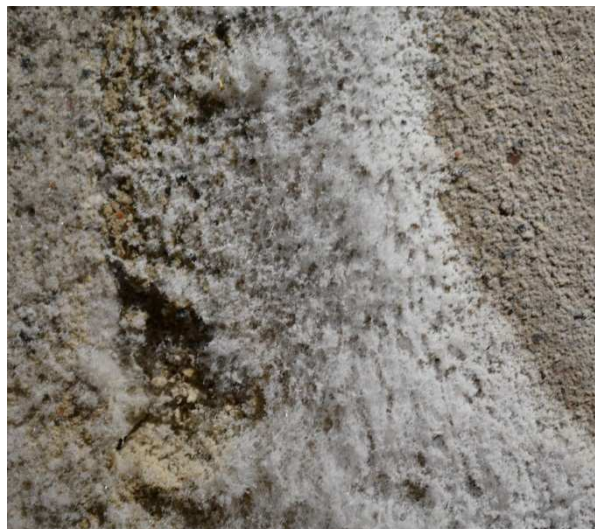
Figur 14. Här syns natriumsulfatets trädliknande kristallbildning, vilken är vanlig just i nybildade kristaller.

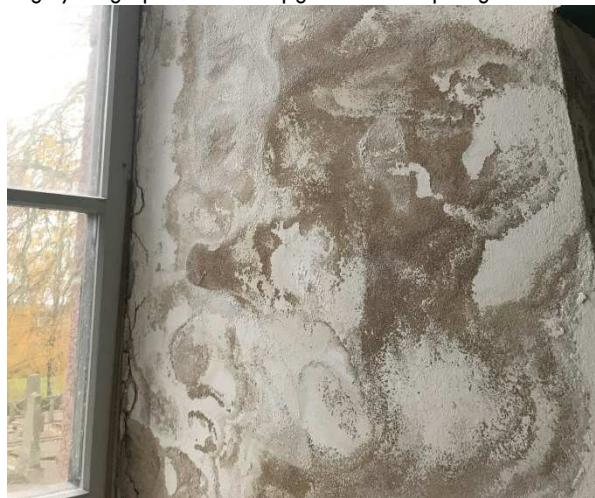
Figur 16. Saltrosor på cementputs. På en stark och tät puts syns sulfaterna som mörka saltrosor där färgen sprängts bort och putsen mörknat som vore den blöt.

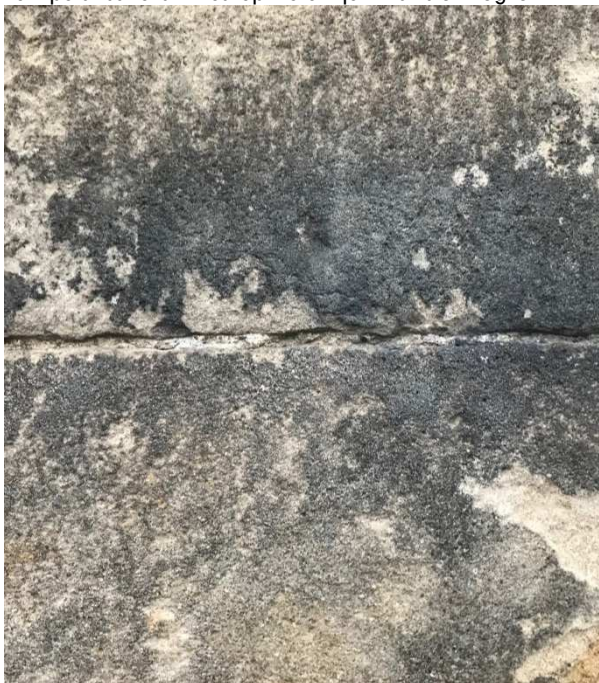
Figur 18. Gipskrusta (black crust) syns oftast genom att svavel har reagerat med kalken i ytan på kalcitbunden sten eller kalkbruk

Kalciumsulfat  $\text{CaSO}_4 \cdot 2\text{H}_2\text{O}$  bildas vanligen på ytan av kalksten eller kalkputs genom att svavel i luft reagerar med kalken och bildar gips, se figur 18. Den växer till som en krusta där delar av ytskiktet löses upp och bildar en ofta smutsig eller svart skorpa utanpå, se figur 18-19.

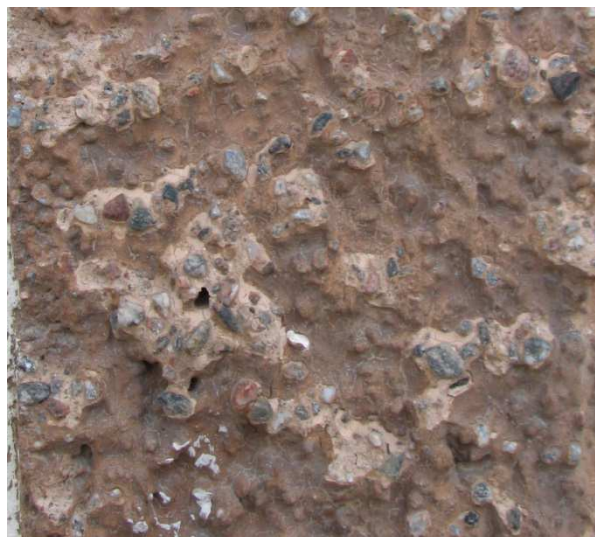
Figur 19. Närbild på en infärgad kalkcementputs där ytskiktet har förgipsats. Det innebär att ytan upplevs som mycket smutsig och benägen att skikta sig. Under ytskiktet syns originalkulören.

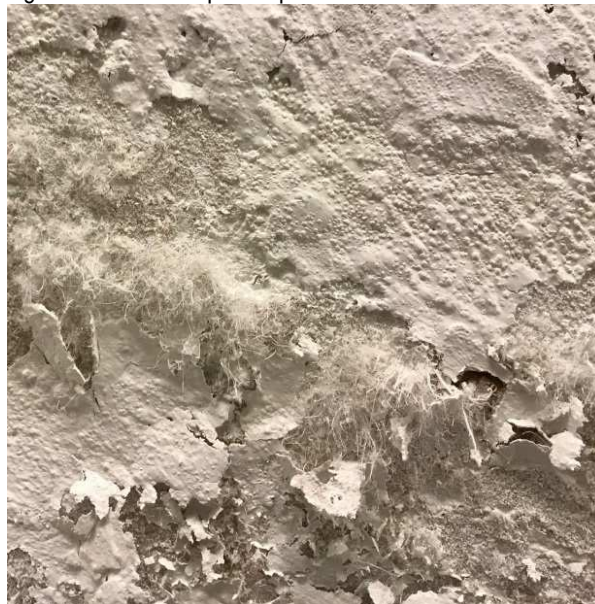
Figur 25-26. Halitkristaller på tegelvägg. Här syns tydligt hur de växer till från en yta och bildar dels kompakta kristaller och dels långa trådar. Båda exemplen är ifrån källare där mat har förvarats.

Natriumklorid  $\text{NaCl}$  avsätter sig vanligen på ytan. Den växer som ett vitt skägg med dels kompakta saltkristaller som kallas halitkristaller, se figur 22-24 och dels långa trådar, se figur 25-26. Finns det täta färgskikt avsätts natriumkloriden under ytan och lyfter färgskiktet, men om det är ett homogent poröst material avsätts den på ytan (Pühringer 1983). Om den tillförs med havsvindarna behöver den i sig inte ge upphov till så stor skada. Natriumklorid kan binda vattenmolekyler i saltkristallen, vilket kallas hydratisering. Vid en hydratiserings- eller dehydratiseringsprocess kan den vara gynnsam för upplösning av ytskiktet, då den under varierande temperaturer även påverkar andra salter som kan vara närvarande (Grahn Andersson 2008). Ofta återfinns natriumklorid i källare där matförvaring skett.

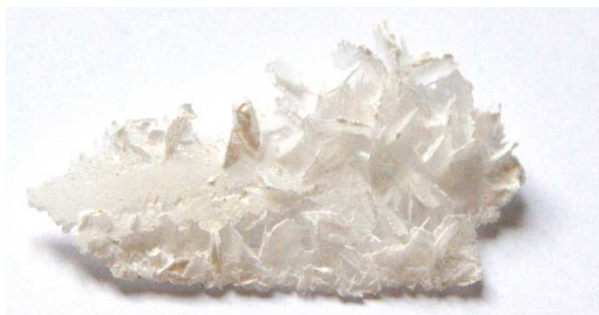
Figur 28. Makrofoto som visar kalcitkristaller som haft tid att långsamt växa till på en yta med fri tillgång på kalciumhydroxid och vatten. De stora trigonala kristallerna är ca 5 mm.

Kalciumkarbonat  $\text{CaCO}_3$  är bindemedlet i kalkbruk och kalksten. Kalciumkarbonat har i sig själv ingen sönderdelande effekt när den är kristalliserad (Grahns Andersson 2008), s.k. kalcitkristaller, se figur 27-28. Den kan vid långvarig hög fuktbelastning och förekomst av andra salter gå i lösning och omkristallisera. Vid omkristallisering bildar den skorpor som är mycket hårda och svår-lösta, se figur 29. Detta kan bl.a. beskådas på utsidan av murverk som omfogats med cement, i form av stalaktiter och s.k. *floatstone*. Det påträffas även ibland som kulör-intensivare och till synes feta fält på kalkputs som har en tät bindemedelsfilm på ytan, där kalken inifrån putsbruket har avsatts på ytan i ett glasartat kalcitskikt utanpå kalkfärgen, se figur 30-31.

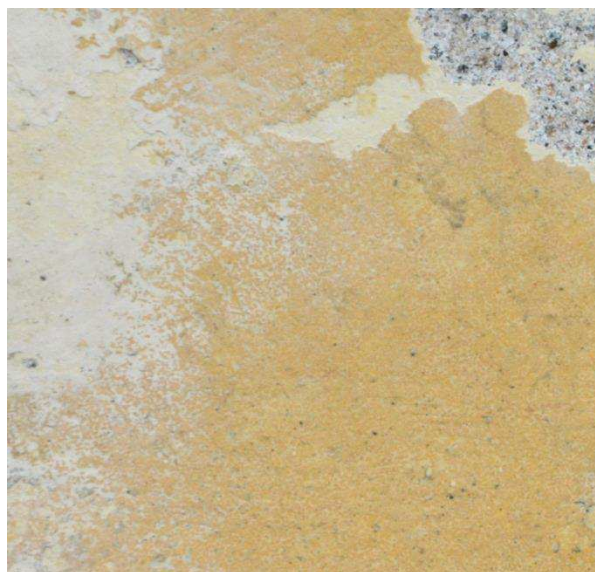
Figur 30. En glasartad fet kalcithinna ligger utanpå kalkfärg.

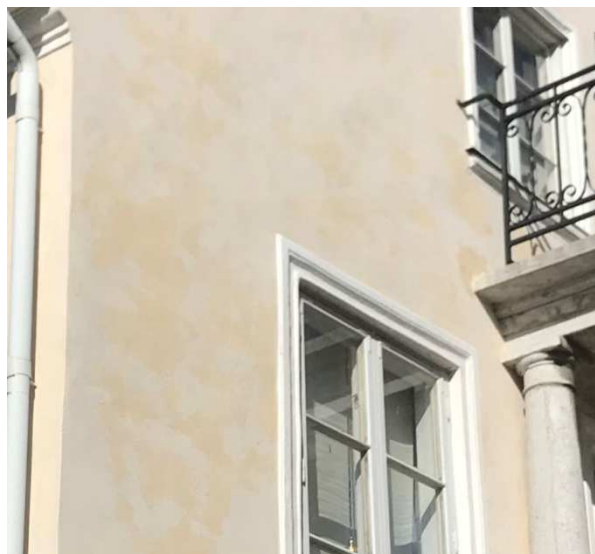
Figur 31. En kalcithinna hindrar ny kalkfärg från att fästa varpå spjällkning av yttre färgskiktet sker.

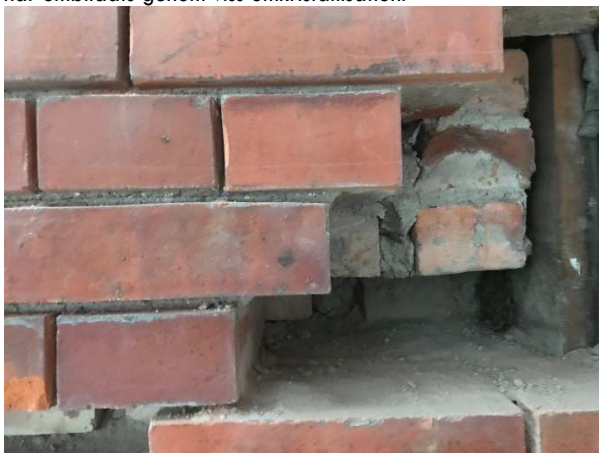
Figur 33-34. Om kalkbruk blir instängt i en fuktig mur och långvarigt exponeras för vatten löses kalken upp. Här är ett exempel från Örgryte nya kyrka där murbruket i bakmuren lösts upp bakom den täta ytan med fasadtegel och cementbruk samt ett exempel från Bohus fästning där kalken i murbruket har lösts upp bakom den täta cementfogen och avsatts på ytan.

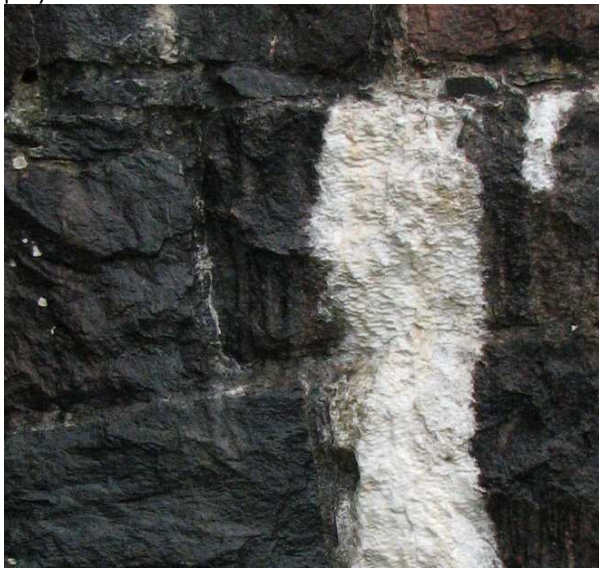
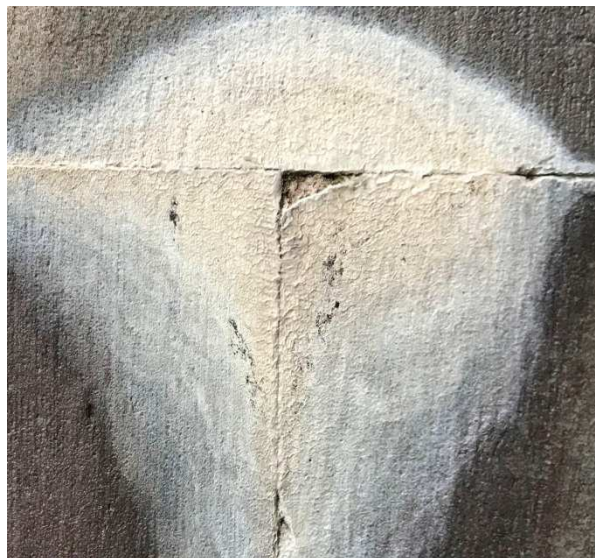
Figur 35-36. Kalk har frigjorts inuti ett murverk och avsatts som stalaktiter på ytan, här som *floatstone* på Lunds domkyrka och som stalaktiter på Visby ringmur.

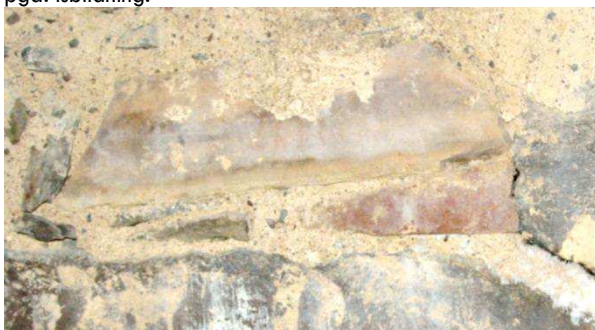
Figur 39. Ishinna som täcker en tegelsten invändigt i Tösse kyrktorn. På graniten har inte samma effekt uppstått utan det är från vattenmättat tegel som isen kunnat bildas.

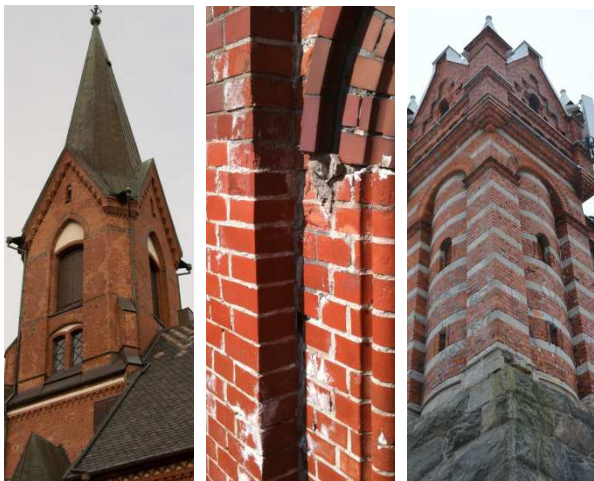
Figur 46. Skadorna är tydligt koncentrerade efter väderstreck.

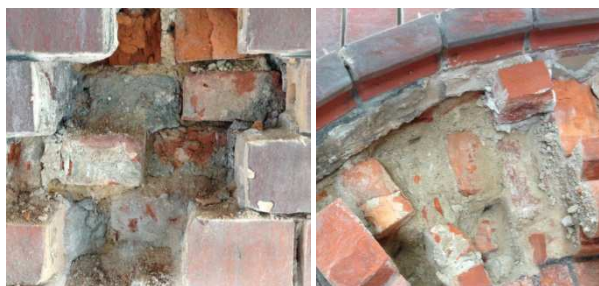
Figur 47. Här visas hur fukt som ansamlas inuti murverket ger upphov till så kallad murröta; tegelstenarna har frusit sönder och delar sig medan kalkbruket har antagit karaktären och egenskaperna av blöt sand. Exempel från Örgryte nya kyrka.

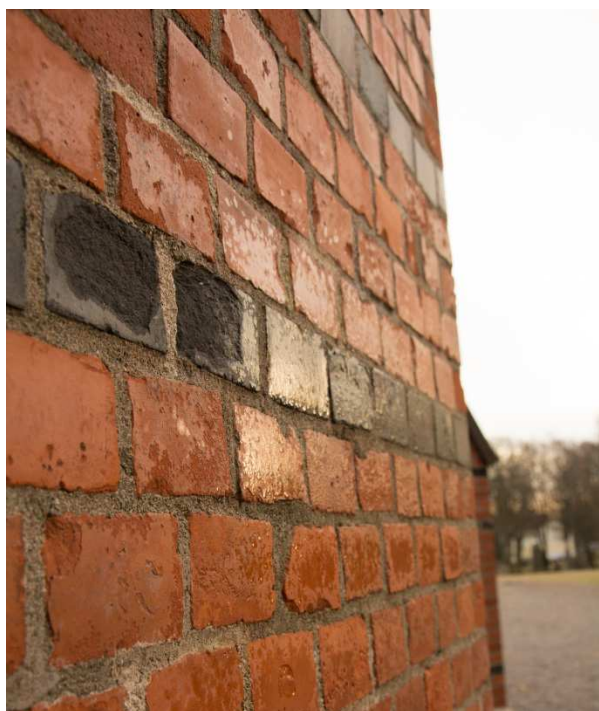
Figur 48. En hydrofoberad yta på Högsäters kyrka där det syns hur vatten pärlar sig på hela tegelytor. Här är dock många vittrade tegelytor som vittnar om att vittringen är en ständigt närvarande process och då är hydrofoberingen inte lämplig eftersom det kan ge ökad vattenbelastning på skadade fläckar.

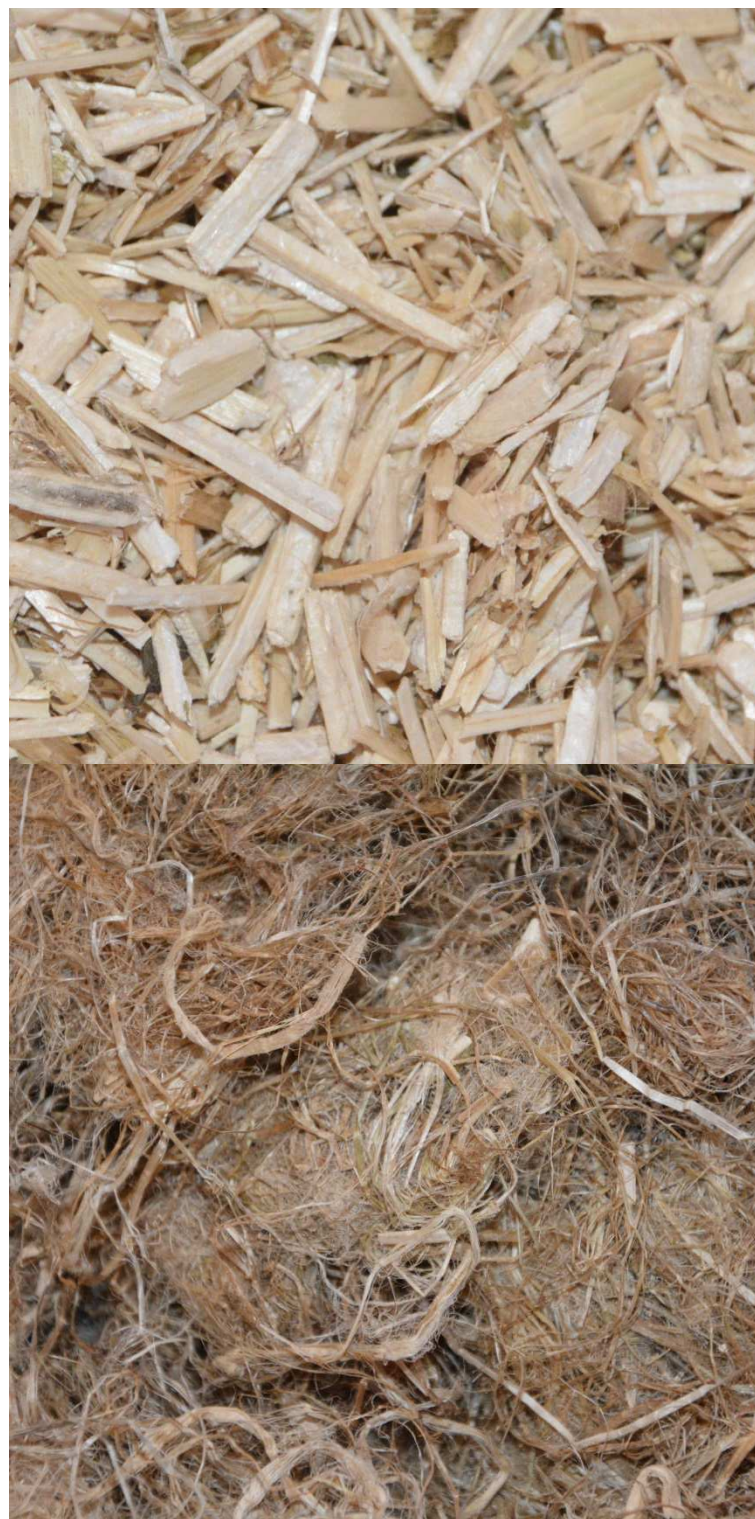
Figur 4-5. Hampans vedämnen, skävor syns i övre bilden och hampans fibrer så som den ser ut när den används till hampa-fiberisolering syns i nedre bilden. Foto: Kristin Balksten

Det är just skävorna som används när man bygger med hampa och kalk. Fibrerna och vedämnena, se Figur 4-5, har olika kemisk uppbyggnad. Fibrerna har lågt innehåll av lignin, vilket gör dem väl lämpade för pappersproduktion (van der Werf 1994) och andra ändamål som nämnts ovan. Vedämnena däremot har ett lågt innehåll av pektin vilket gör att de är mer lämpade för användning i kombination med ett kalk- eller cementhaltigt bindemedel i och med att pektin bromsar upp bindemedlets bindetid (Dalmay et al. 2010).

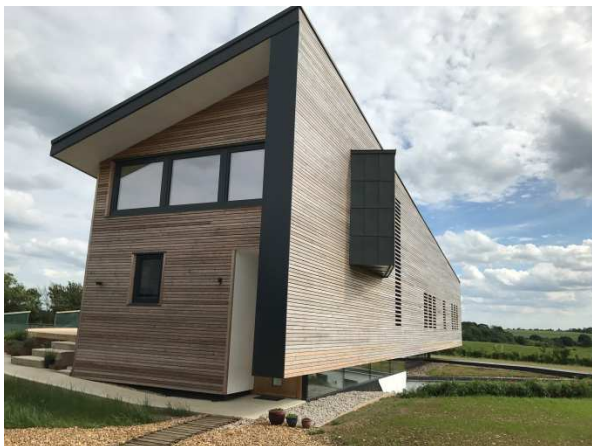
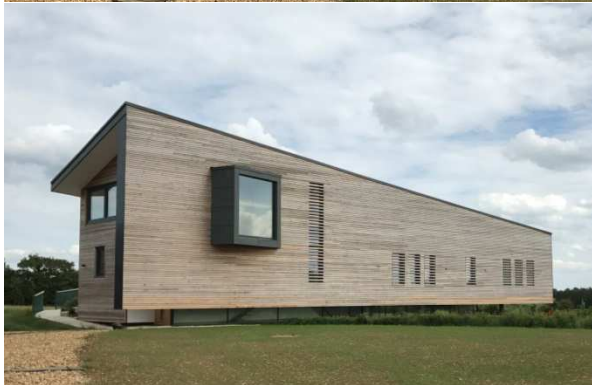
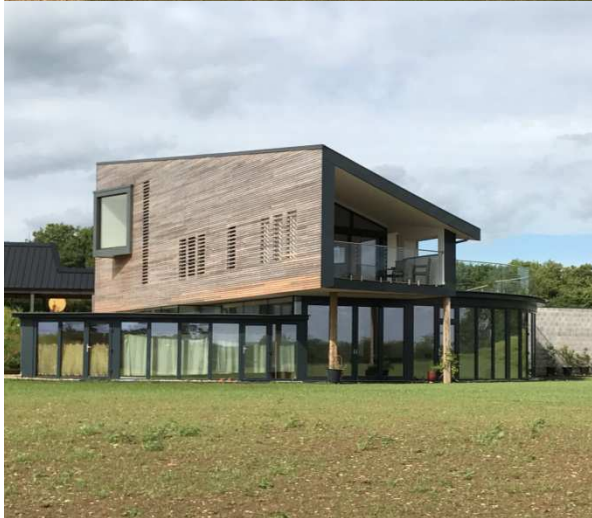
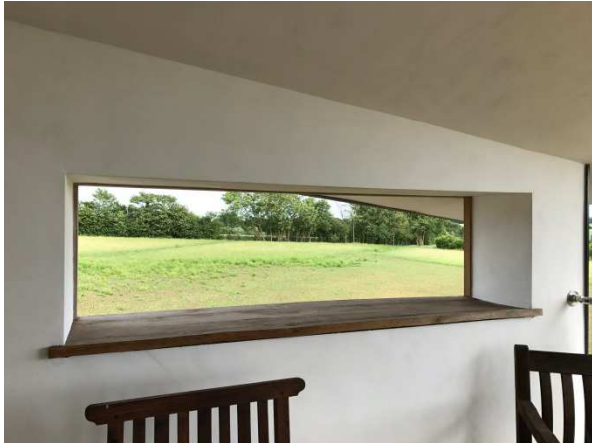
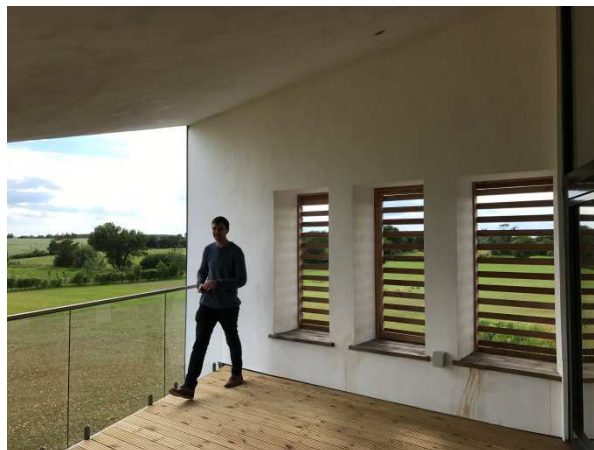
Figur 10-14. Clay Hill Farm i Lavenham, England som ritats av Modece Architects får representera ett spännande exempel på en modern hampakalkbyggnad där väggarna utgörs av hampakalk i regelstomme. Invändigt är hampakalken kalkputsad och utvändigt klädd med panel. Byggnaden har många spännande lösningar ur ett ekobyggperspektiv och är byggt för att både hus och natur ska hålla länge ([www.modece.com](http://www.modece.com), 2017-07-01). Foto: Kristin Balksten
