# HAMPAKALK

## Tilläggsisolering på reveterade trähus och saltskadat tegelmurverk

Slutrapport 2019

# Hampakalk – Tilläggsisolering på reveterade trähus och saltskadat tegelmurverk

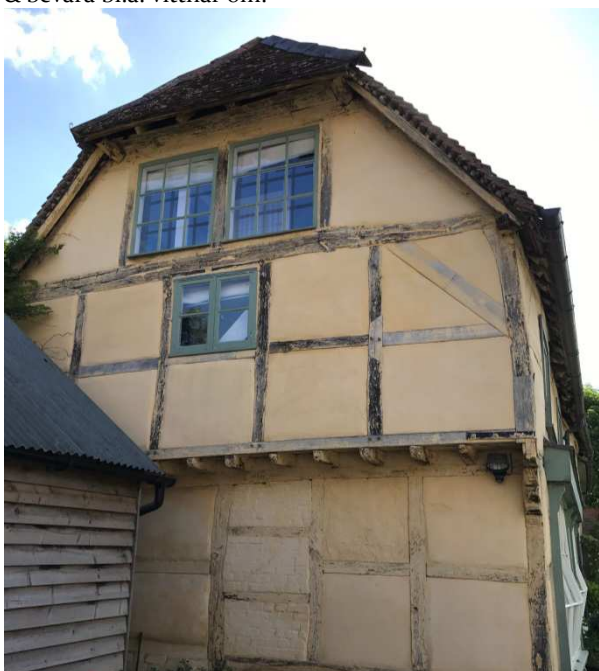
Figur 17. Ett gammalt korsvirkeshus tillhörandes Marianne Suhr med hampakalk som fyllnadsmaterial i korsvirkessommen. Foto: Kristin Balksten

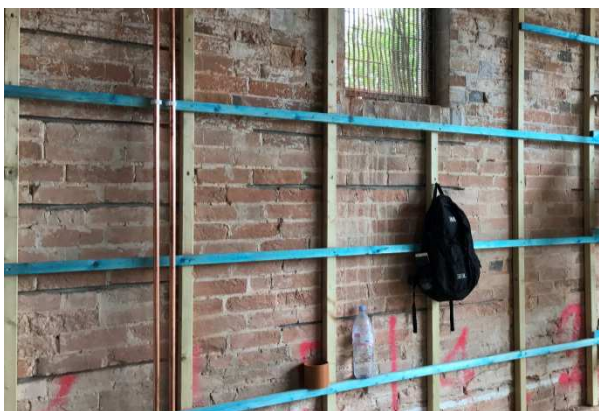
Figur 18. En gammal tegellada skall omvandlas till bostadshus och då används hampakalk som invändigt isolerskikt där en träkonstruktion bär ett tjockt skikt av hampakalk som putsbärande skikt. Foto: Kristin Balksten

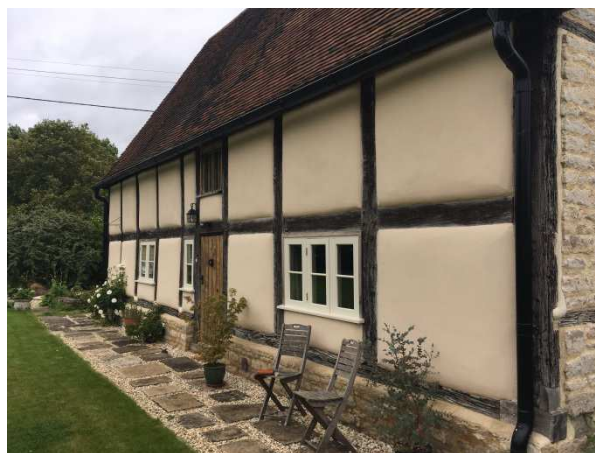
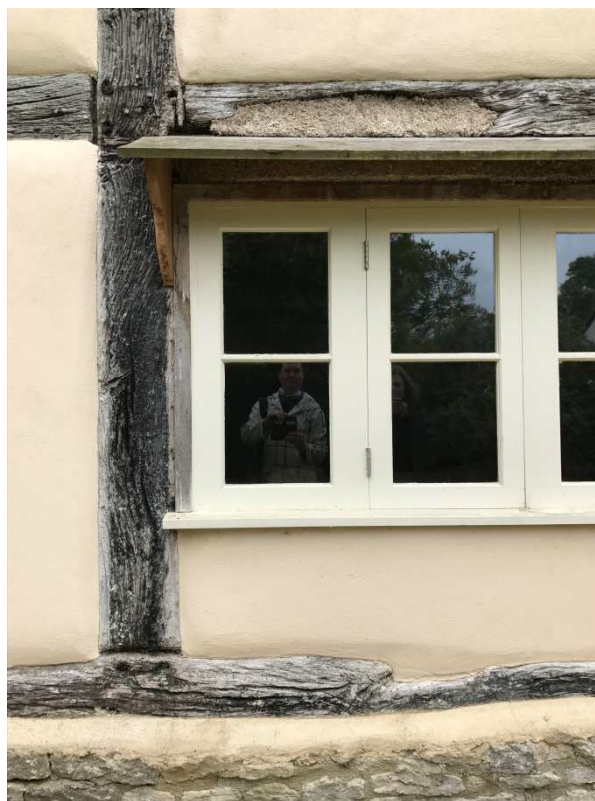
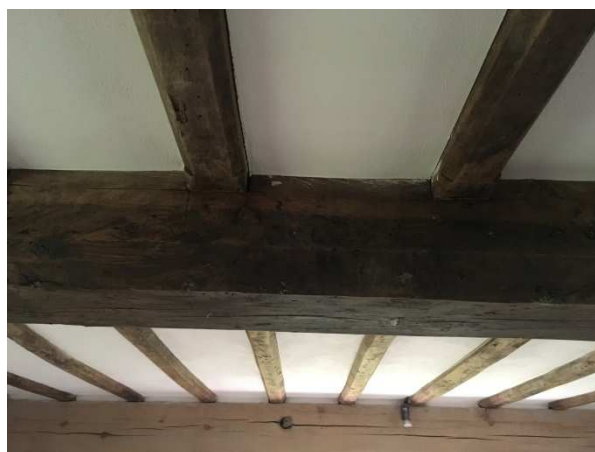
Figur 19-21. Efter att en listad engelsk kulturbyggnad skadats av brand återuppbyggdes det med hampakalk som putsbärande skikt såväl i korsvirkessommen som i invändiga tak. Foto: Kristin Balksten

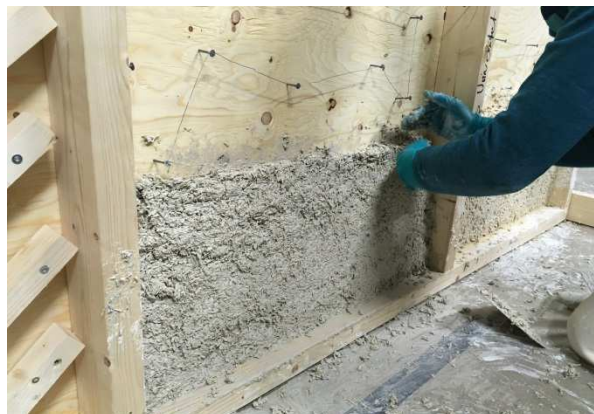
Figur 25. exempel på hur hampakalken kan fästas till underliggande konstruktion, med hjälp av befintliga ribbor eller med glest satt ståltråd. Putsnöt är i regel för tät för att det skall vara lätt att få in hampakalken bakom. Foto: Paulien Strandberg

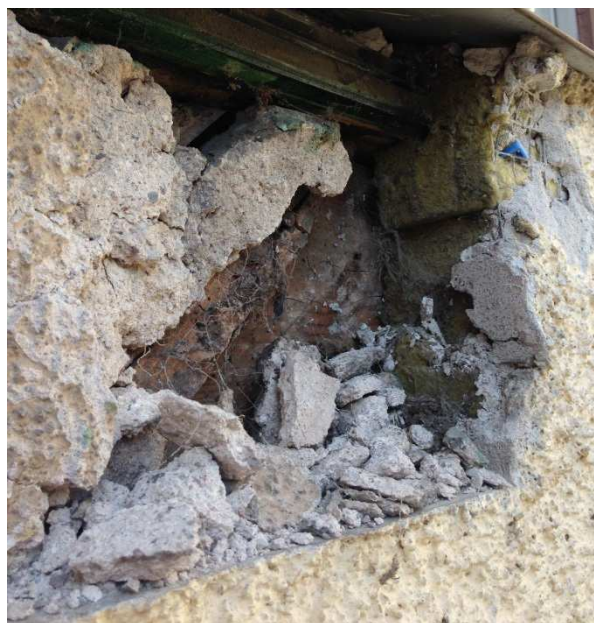
Figur 1. Tilläggsisolering med mineralull på bulhusstomme, Östermur 28 i Visby. Foto: Anna Donarelli

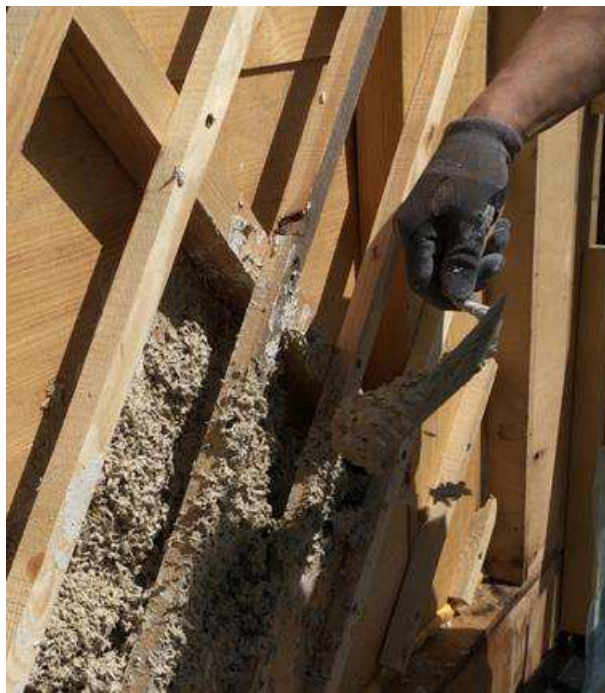
Figur 2. Hampakalk slås på en skiftesverksvägg. Foto: Paulien Strandberg-de Bruijn.

Både när det gäller reveterade träväggar och putsade tegelväggar kan hampakalken appliceras på samma sätt som en kalkputs; att materialet slås på underlaget som en utstockning, se figur 2.

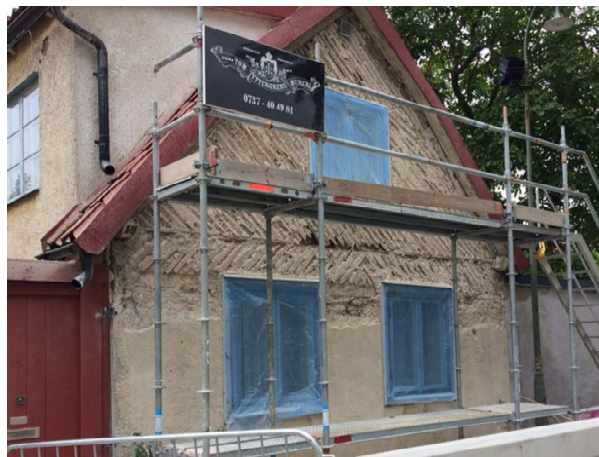
Figur 6. Gavelspetsen med sina diagonala ribbor. Nertill är kalkstensmurverket och dess puts bevarade. Foto: Anna Donarelli

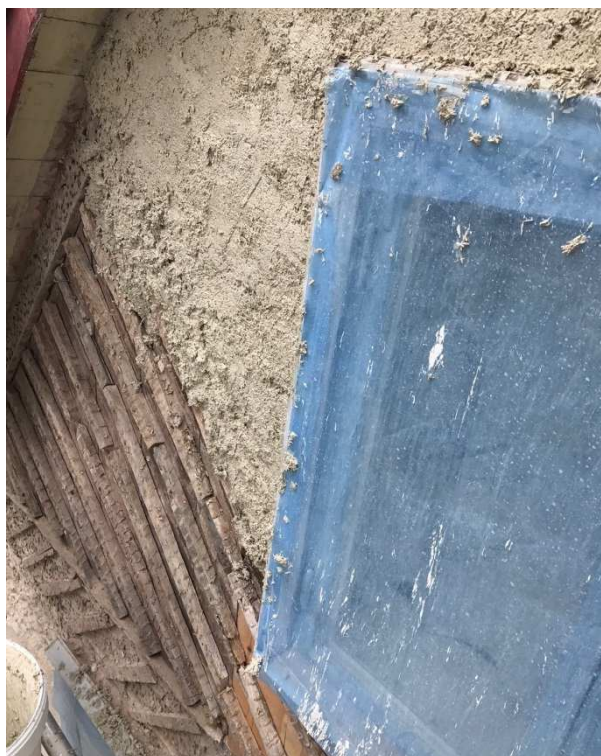
Figur 8. Hampakalk under påförande. Hampakalken bygger så bra att det räckte med ett påslag som fyllde mellan och utanpå ribborna. Foto: Anna Donarelli

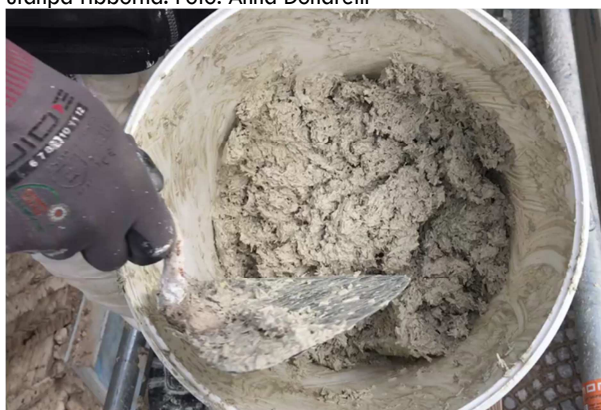
Figur 9. Hampakalkbruk som kan putsas för hand som ett vanligt styvt kalkbruk. Foto: Tom Yttergren

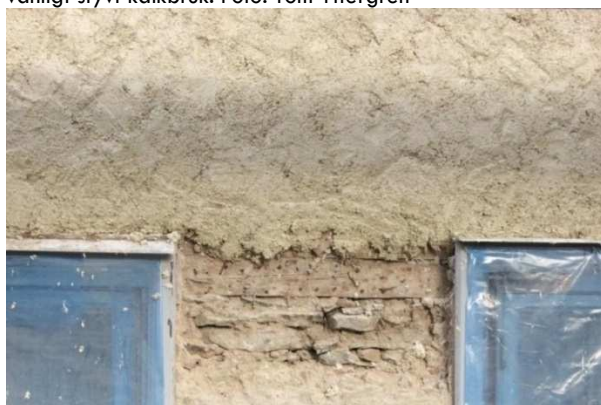
Figur 10. När hampakalken har härdat utgör den ett mycket bra underlag för kalkputs. Här går den i liv med den gamla kalkstensstommen. Foto: Anna Donarelli

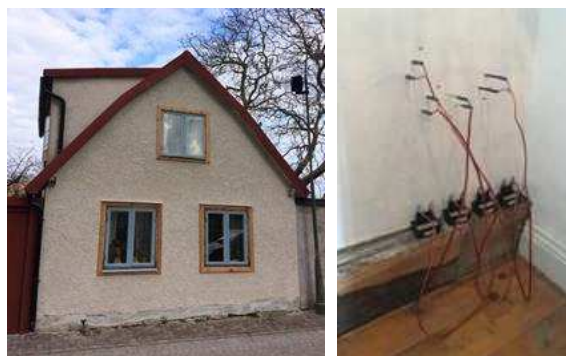
Figur 11. Byggnaden efter putsens färdigställande. Mätsondror för att logga fuktnivåer i väggen har satts in från insidan på övervåningen. Foton: Paulien Strandberg-de Bruijn

Sensorer (Omnisense) för övervakning av temperatur och fuktninnehåll placerades på fyra olika djup i väggen, se figur 11. Fuktkvotstift placerades på 20, 80, 110 och 140 mm djup sett från insidan väggen. För varje mätpunkt monterades två fuktkvotstift inuti väggen på ett avstånd av 30 mm från varandra. Dessa skickade sedan en signal till en Gateway som placerats inuti huset, en mätning per timme. Temperatur och relativ fuktighet mättes även i utomhusklimat, några meter från huset.

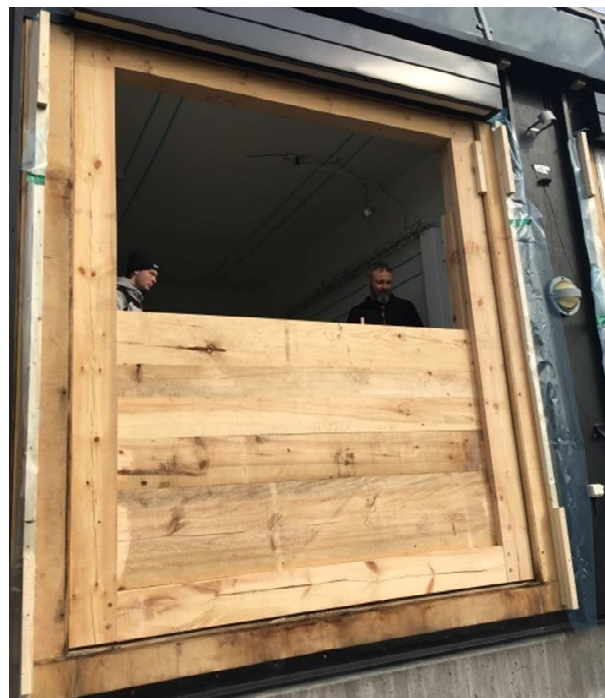
Figur 15. Bulhusvägg under uppbyggnad av HN Byggnadsvård och Kristoffer Fredriksen. Foto: Paulien Strandberg

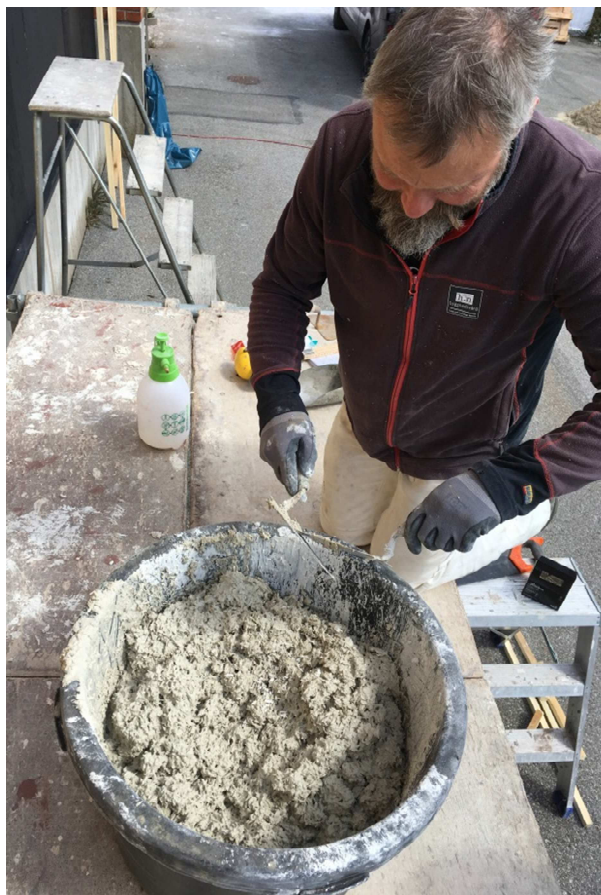
Figur 16. Konsistensen på hampakalk med blandningsförhållande 4 spann kalk/7 spann hampa/4,25 spann vatten kan anas i "rullen". Foto: Paulien Strandberg

I bulhuskonstruktionen användes prima furu med traditionell sammanfogningsteknik med dymlingar. Hampakalken bestod av kalk typ NHL3,5 från St Astier, Frankrike samt hampaskävor levererade av Hampaprodukter i Grästorps. Hampakalken blandades i volym med 4 delar kalk till 7 delar hampaskävor och 4,25 delar vat-

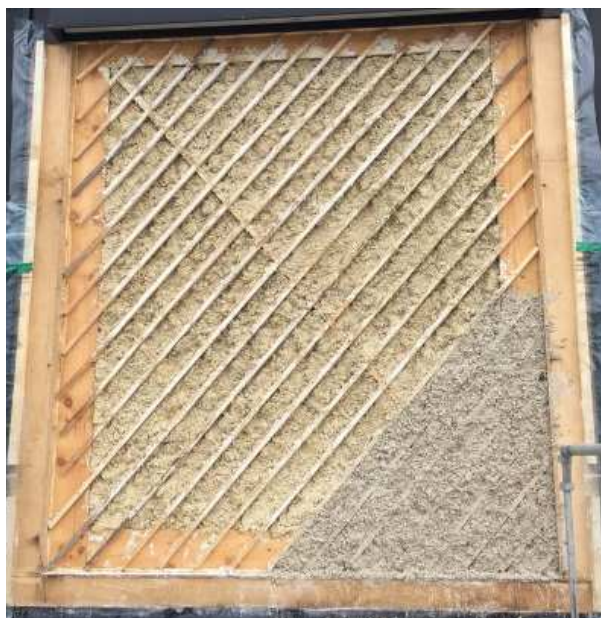
Figur 17. Bulhusvägg som putsas med hampakalk, i två påslag. Foto: Paulien Strandberg

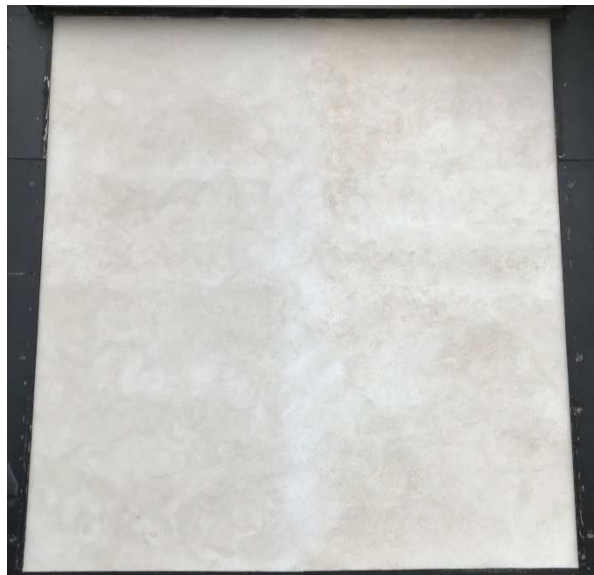
Figur 19. Puts bestående av dels NHL-kalkbruk (t.v.) och dels luftkalkbruk (t.h.). Foto: Paulien Strandberg

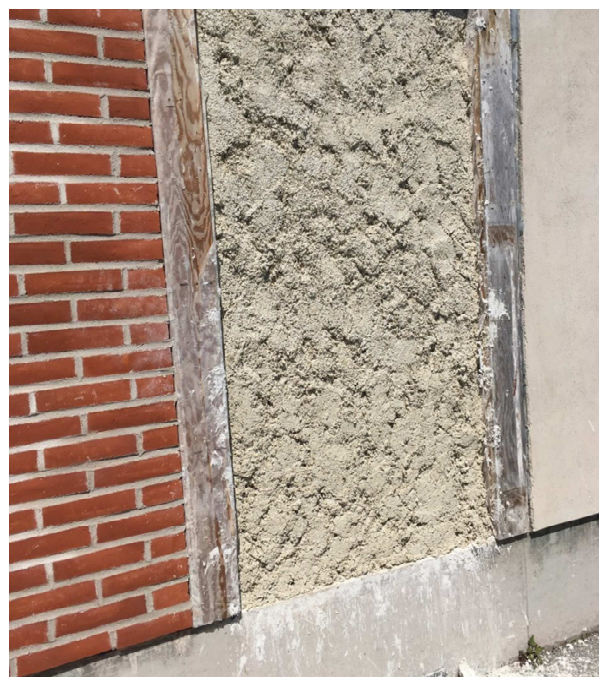
Figur 28. Utvändig tilläggsisolering av hampakalk under uppbyggnad. Till vänster; tegelvägg med invändig hampakalk.

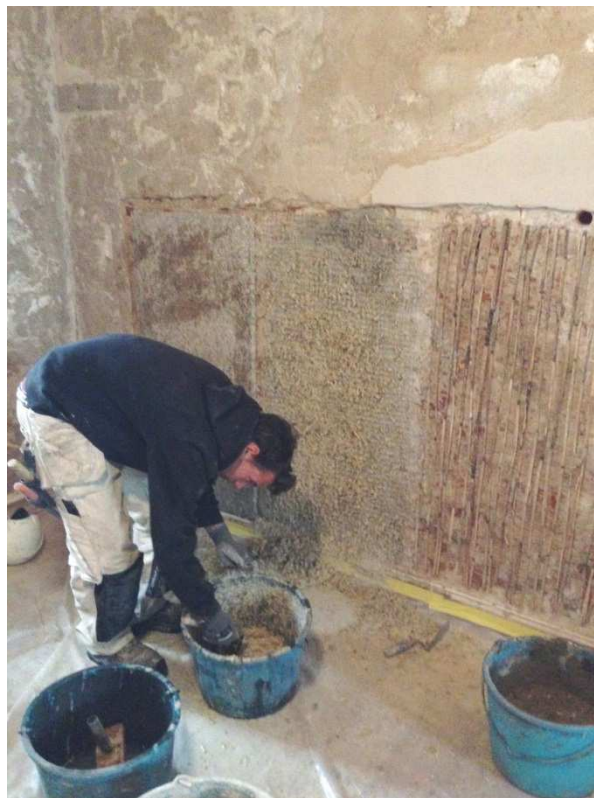
Figur 1. Tre provytor under tillverkning i Örgryte nya kyrka.

**Provyta 1:** Träullit 25 mm, monterades direkt mot den gamla putsen. Kalkputs av NHL 3,5 1:1,5 till ett lager puts. Bearbetningen av ytan har utförts med träbräda (kanitz eller masonitbräda) efter att bruket

**Provyta 2:** Rostfritt putsnät på ca 1 cm distans från väggen bär upp hampakalk i ca 2 cm. Hampakalken blandades först 1:3 (kalk/hampaskävor). Det var för svårt att slå och få till att fästa varför andra påslaget gjordes med ca 1:1 kalk/ hampaskävor. Svårt att applicera för hand när det är hampa och kalk om kalkmängden under en viss gräns (det bör sprutas). Ytputs av kalkbruk NHL3,5 1:1,5 till ca 2 cm påslag. Bearbetningen av ytan har utförts med träkanitz efter att bruket var skurtorrt så att en öppen yta lämnats.

**Provyta 3:** Reveteringsmatta av vass och galvaniserat trådnät. Lerbruk med hampaskävor 1:2:0,5 (lermjöl/sand/ hampaskävor) i ett påslag upp till ca 2 cm. Mycket lätt och smidigt att applicera. Kalkbruk NHL2 1:1,5 till ett ca 2 cm påslag för ytputs. Bearbetningen av ytan har utförts med träkanitz efter att bruket varit skurtorrt så att en öppen yta lämnats (Balksten 2017).

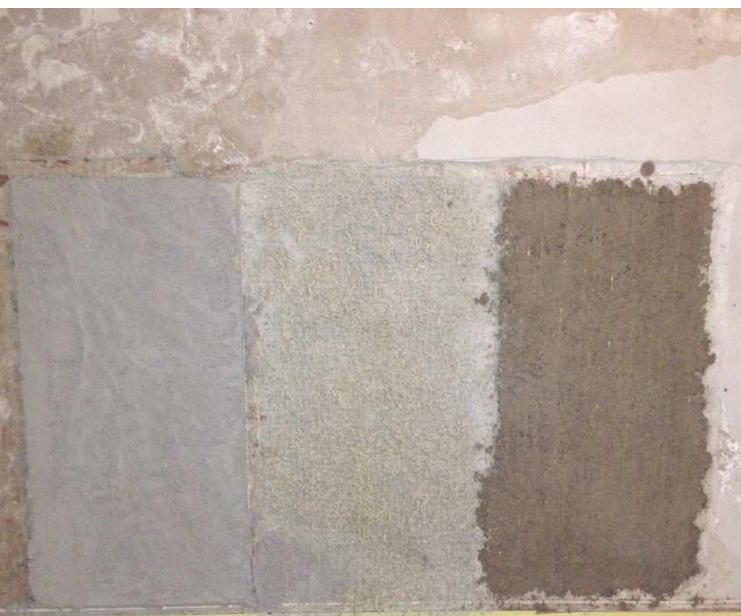
Figur 3. Första påslaget fick torka i ett par veckor innan ytputsen slogs på.

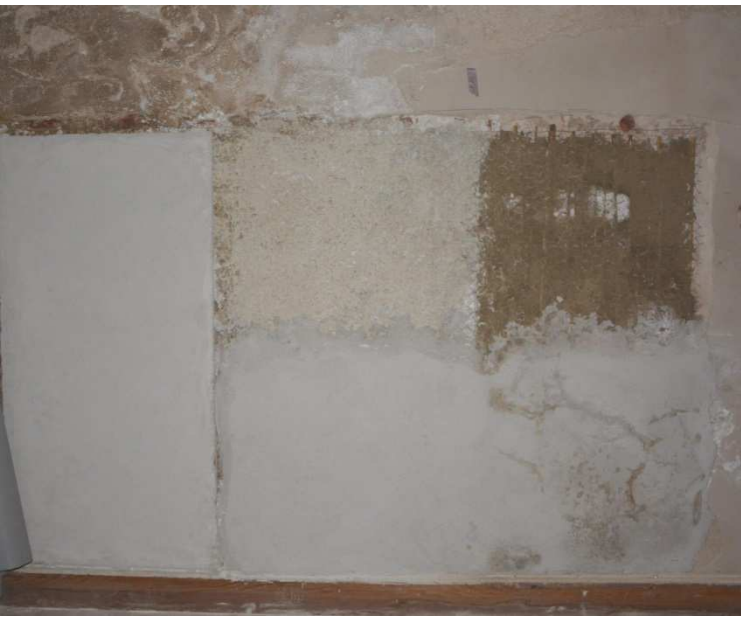
Figur 4. Utvärdering av provytor efter 1,5 år visar att putsen utanpå träullit och hampakalk saknar saltgenomslag till skillnad från putsen på lerbruk som har saltgenomslag.

Efter 2,5 år är provytorna intressanta att utvärdera. Inga salter har avsatts på ytan med träullit eller hampakalk som putsbärare. Däremot den putsytan som har lerputs som putsbärare har rikligt med salter på ytan. Likaså har salter vandrat genom lerputs lagret men på hampakalkens yta syns mest salter som fallit ner från väggen ovanifrån.

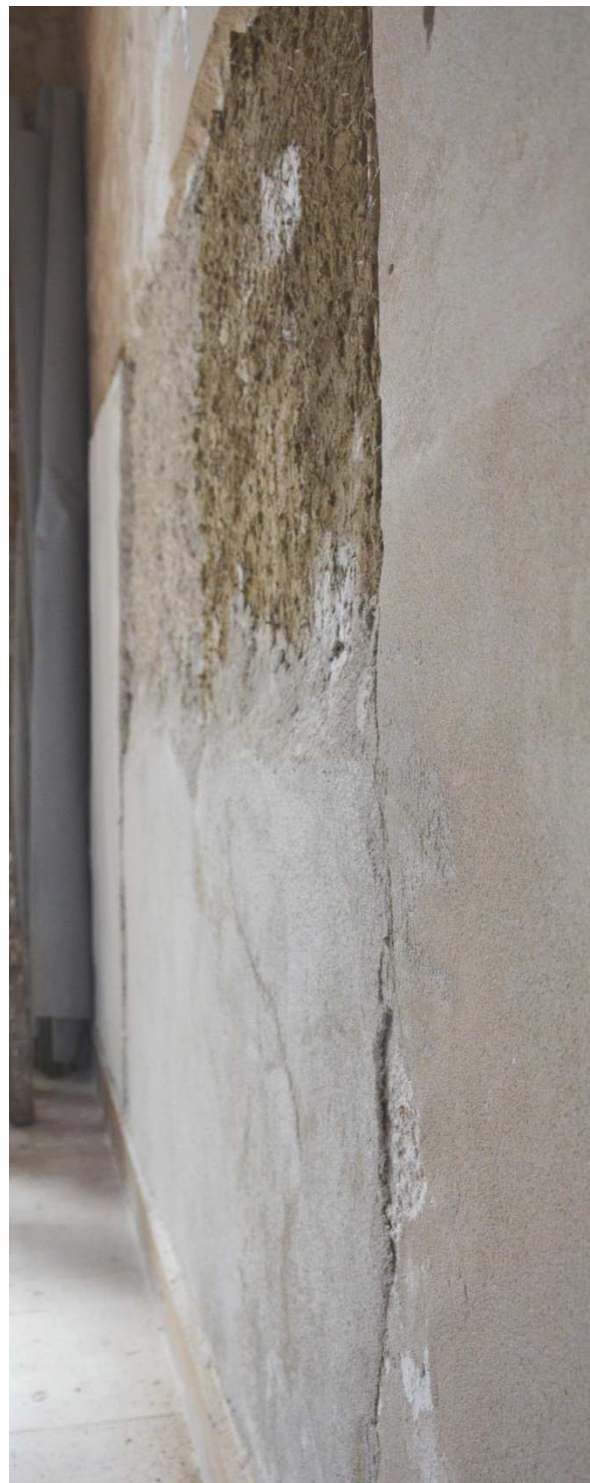
Figur 5. Salterna har gått igenom lerputs lagret men på hampakalken och dess putsyta syns inga salter som avsatt sig på ytan.

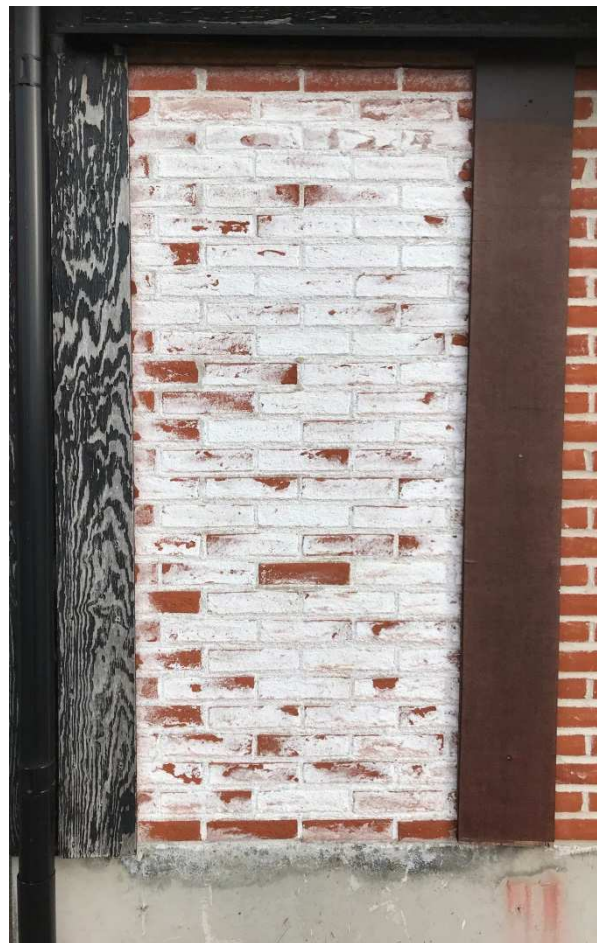
Figur 7. Provvägg A, med det extrema saltinnehållet som syns på ytan.

Skikten är studerade okulärt på plats, genom tunnslip av hampakalken samt genom att ta ut prov i en borrkärna och mäta en saltprofil. På utsidan av väggen är syns rikliga saltutslag på teglets yta, se Figur 7 och 8. På insidan av putsen syns dock inga spår av salt och i hampakalkskiktet är mängden salt låg, se tabell 1. På insidan har rummet varit uppvärmt med en lägsta temperatur om 19 °C. Utsidan av väggen är riktad mot söderläge och den har därför haft en avsevärd temperaturvariation, under dygn såväl som årstid. Väggen kan därför sägas representera en söderfasad som vanligen är den som är mest utsatt på en byggnad.

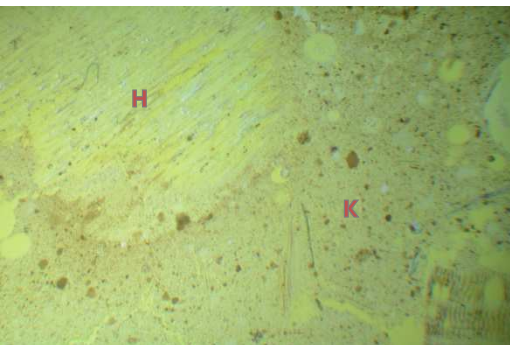
Figur 9. Hampakalk uttaget på 90-115 mm djup i vägg A, sett inifrån. Provet är ingjutet i fluorescerande epoxi varför alla håligheter syns som gula utrymmen. Polarisationmikroskopbild av tunnslip visar en homogen kalkmassa (K) som omsluter hampaskävorna (H). I kalkmassan finns små och stora runda luftporer (P), mestadels väl avgränsade från varandra. I hampaskävornas fiberriktning syns även dess egna porstruktur. Något spår av saltvittring kan inte utläsas, porerna är helt intakta och materialet har inte lösts upp inuti porerna.

Från hampakalken har tunnslip låtit tillverkas av Petro-lab i Cornwall. Därefter har de studerats och fotograferats i polarisationmikroskop Brunel SP1500-XP hos Balksten Byggnadsvård, för att se om man kan förstå materialets verkningsätt genom dess porstruktur. Här syns tydligt hur kalken omsluter varje hampaskäva och att det finns två typer av porstrukturer, en i kalkpastan och en i hampans egna porstruktur. Spår av vittring pga. salt går inte att utläsa i dessa prover, snare syns alla porerna vara i sitt ursprungliga skick med runda porväggar till synes opåverkade.

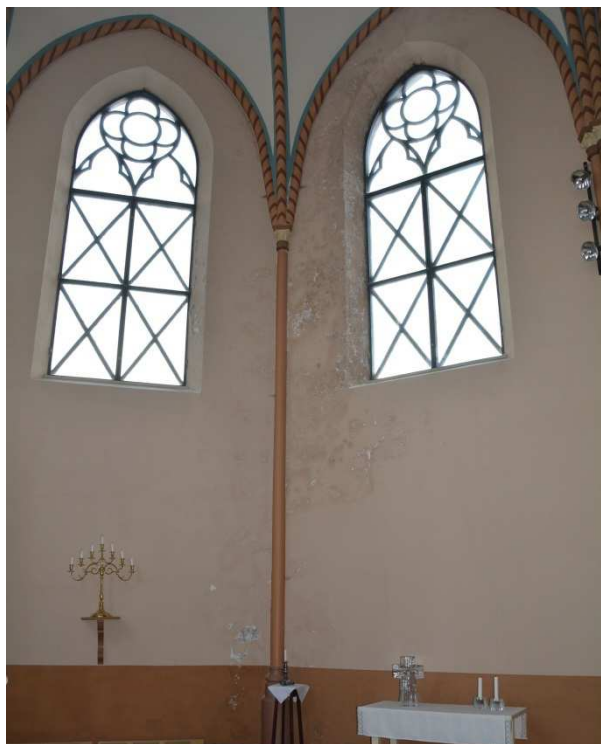
Figur 13. Väggfälten i koret som nu omputsats pga. återkommande saltskador. Foto: Kristin Balksten

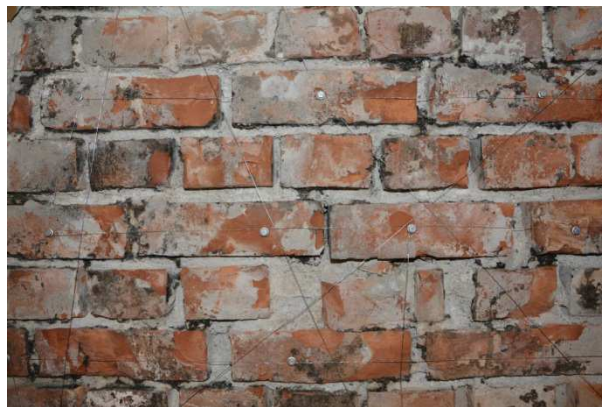
Figur 14. Där skadad puts har avlägsnats har även del av asfaltbeläggningen – framförallt i fogar – avlägsnats. Små lagningar fästs med ett armerande virrvarr av ståltråd som putsbärare. Foto: Kristin Balksten

Sedan tidigare fanns två system för att fästa putsen vid väggen på ställen där teglets sugförmåga förlorats pga. tät asfaltstrykning – putsnät samt ståltråd på spik. Beroende på skadans storlek och omfattning tillämpades fortsatt dessa båda två system. För mindre skador virades rostfri ståltråd runt betongskruv, för större ytor fästes ett grovmaskigt hönsnät med betongskruv och brickor, se figur 14 respektive 15.

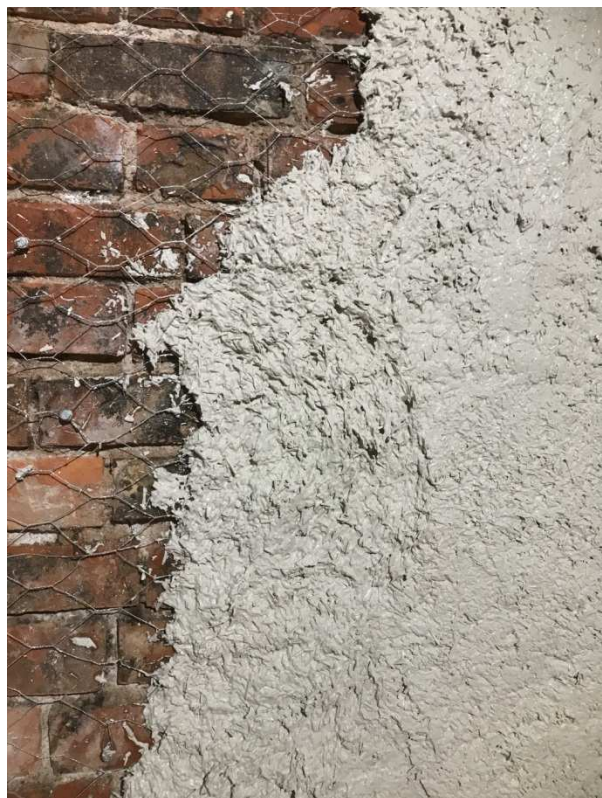
Figur 15. Där större putspartier görs om fästs ett grovmaskigt hönsnät med brickor och betongskruv som ett armerande och putsbärande alternativ. Hampakalken har här slagits på i tjocklek 2-3 cm direkt mot tegelväggen. Foto: Kristin Balksten

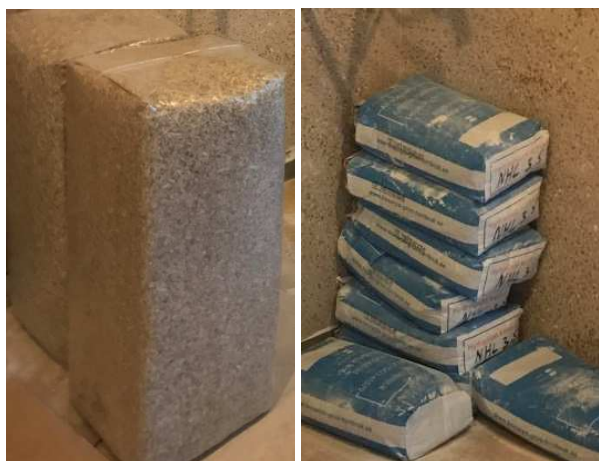
Figur 16. Hampaskävor på bal och NHL-kalk i säck.  
Foto: Kristin Balksten

Hampakalken har tillretts av fransk hydraulisk kalk NHL3,5 och hampaskävor. Blandningsförhållandet blev 1:1 i volym mellan kalk/hampa och det anpassades för att ge ett smidigt bruk som lätt gick att slå på tegelväggen, i ett lager som kunde jämnas till med rätkäpp. Tjockleken har anpassats efter den tidigare putsen och hampakalkskiktet ersätter här grundning/utstockning och byggdes i tjocklek 1-3 cm beroende på vilken yta som skulle putsas och hur tjock den totala putstjockleken varit tidigare.

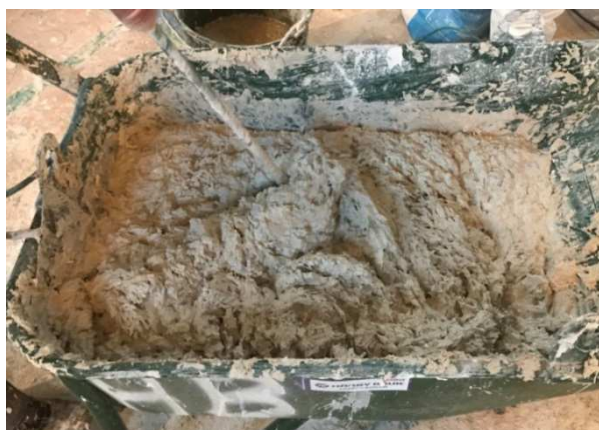
Figur 17. Konsistensen på hampakalken kan anas från bilden ovan (jämför med bruket som användes i fallstudierna). Foto: Kristin Balksten

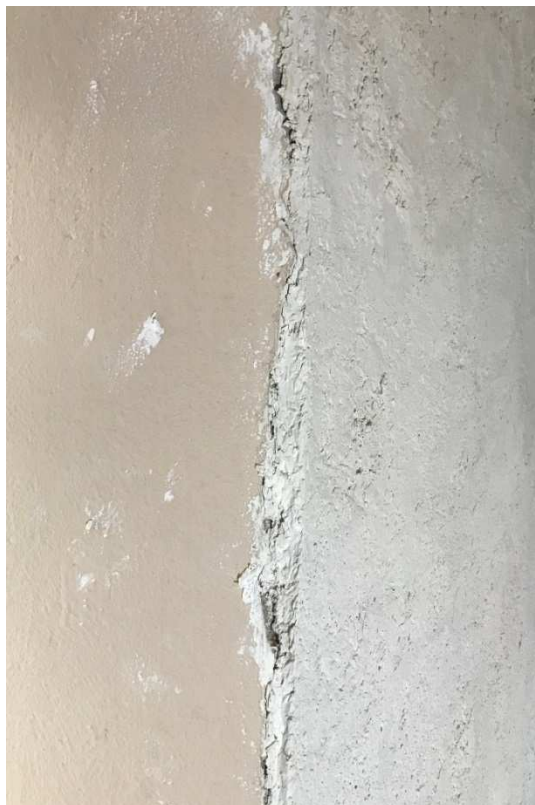
Figur 20. Genom att materialet är formbart kan det appliceras även i smyggar och i rundade valv, här i angränsning till gammal puts. Foto: Kristin Balksten

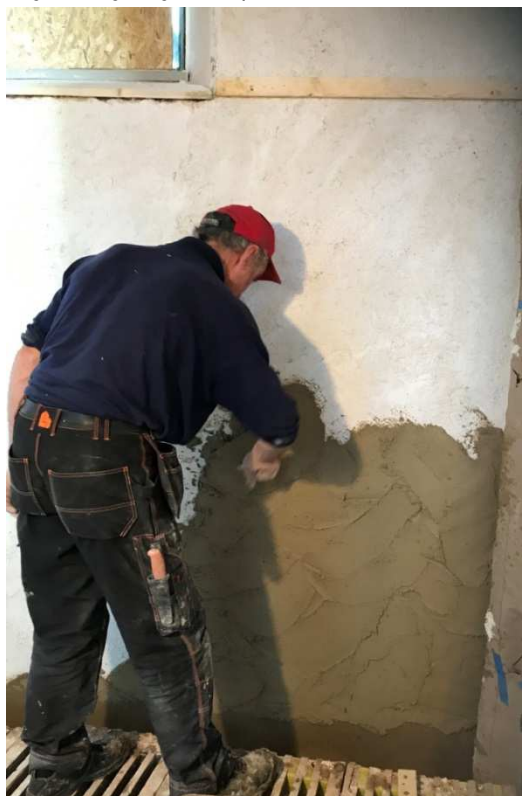
Figur 21. Ytputsen har här gjorts av ett infärgat kalkbruk som appliceras direkt på hampakalken, vilken har god sugförmåga som ger bra vidhäftning. Foto: Kristin Balksten

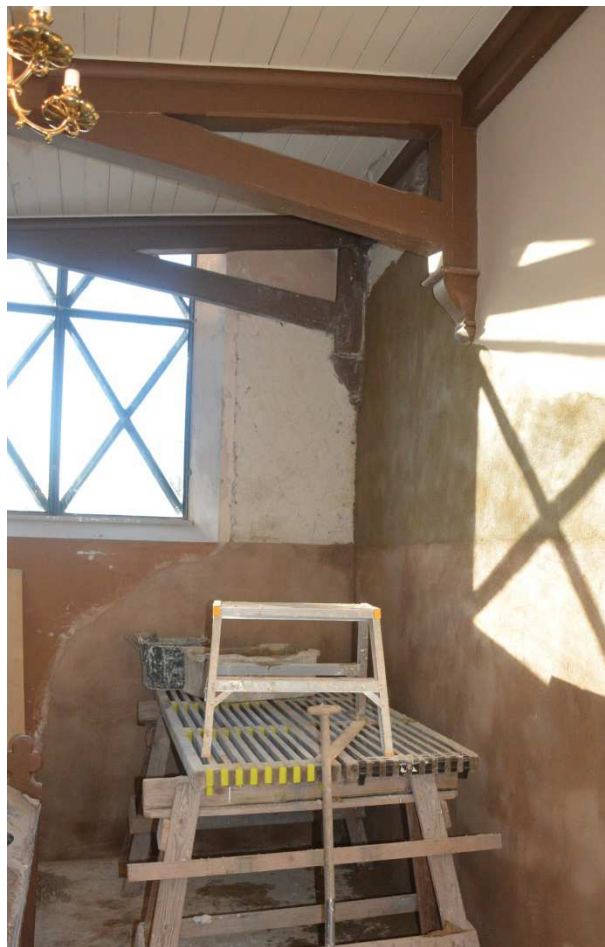
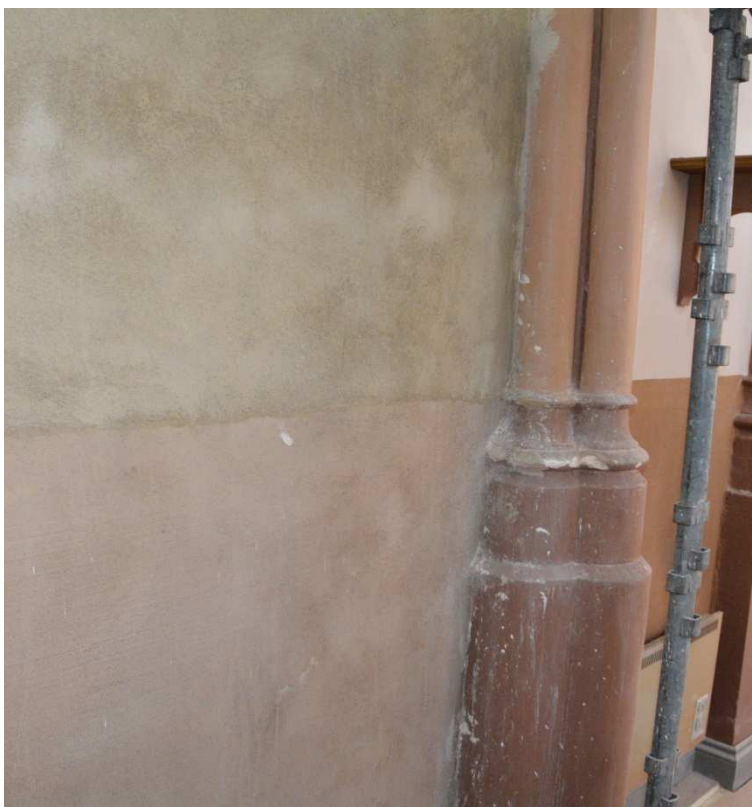
Figur 22-23. Den färdiga putsytan är här utförd med infärgat kalkbruk av NHL3,5 1:1,5 0-4 mm, med en närliggande kulör som färdig avfärgad yta. Foto: Kristin Balksten

På hampakalkens yta applicerades sedan ett kalkbruk, baserat på samma typ av kalk som finns i hampakalken, här fransk NHL-kalk. För att skapa förutsättningar för ett framtida förfall som hellre ger en känsla av patina än av skada har det valts ett infärgat bruk med närliggande kulör som omgivande ytor. Kalkfärgen gjordes i samma kulör men av våtsläckt kalkpasta.

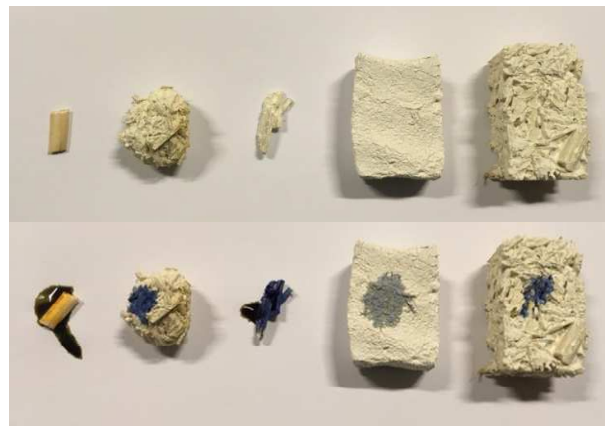
Figur 1. Provkropparna tillverkades en tid innan mätningen skulle påbörjas så att de hann genomkarbonatisera före mätning. Karbonatiseringen påvisades med indikatorämnet tymolblå. Foto: Paulien Strandberg

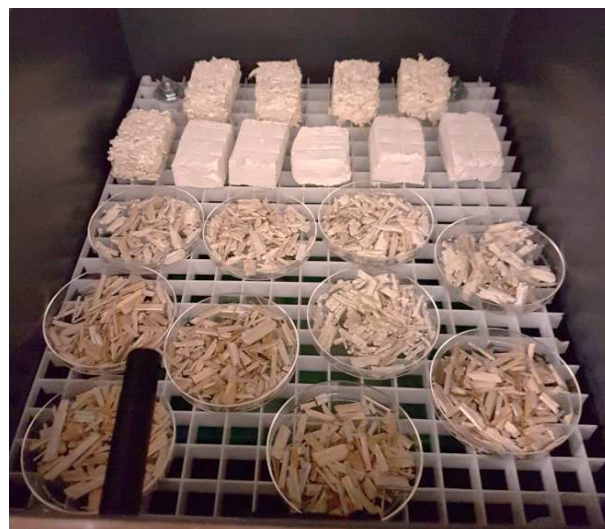
Figur 2. Provkroppar placerade i klimatlåda. Uppifrån syns hampakalk, därefter ren kalk, fina hampaskävor, grova hampaskävor och i mitten till höger hampaskävor med ett tunt kalkskikt. Foto: Sanne Johansson

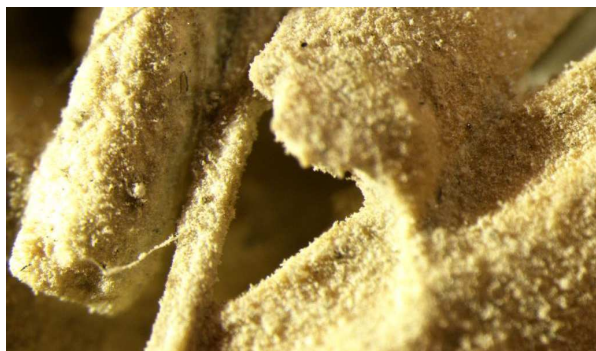
Figur 6. Kalken ligger som en skyddande hinna med kalkkristaller runt hampaveden (16x). Foto: Sanne Johansson

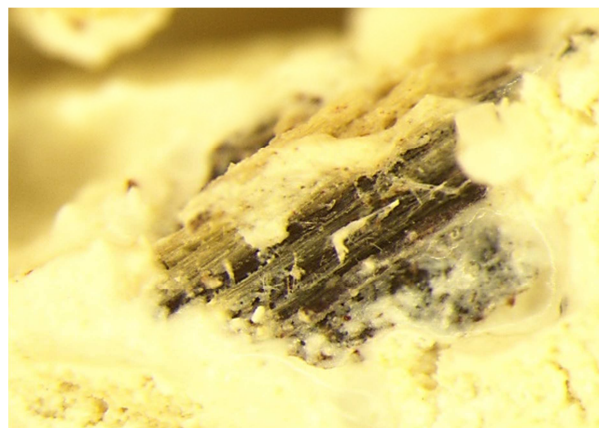
Figur 7. På ställen där kalken inte täckt hela ytan kan mögelsvampen (hyalina hyfer) lättare etablera sig på själva hampan (40x). Foto: Sanne Johansson

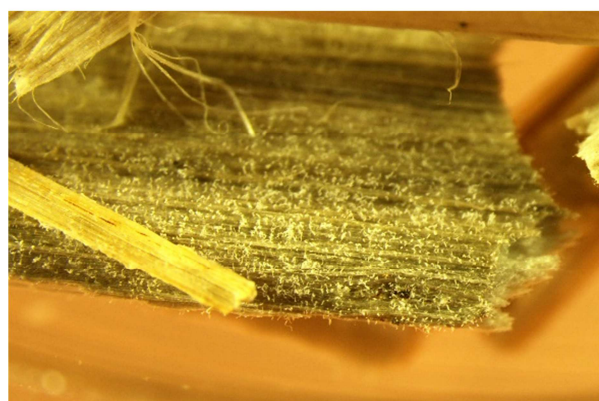
Figur 8. Efter kort tids exponering med gynnsamma förhållanden (23°C och 95 % RF) är hampan helt täckt med mögelsvampen *Penicillium* sp. (16x). Foto: Sanne Johansson

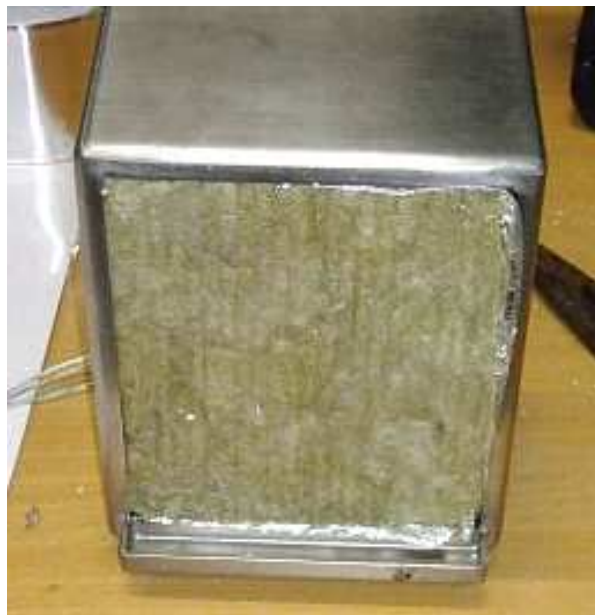
Figur 1. Provbit av stenull placerad i provform av stål inför försök.

I figur 1 syns en provbit som förberetts och fästs i hållaren innan försök i konkalorimetern. Bilden visar provbiten, i detta fall stenullsisolering, framifrån. Här går det att se stålformen provet placerades i, provets exponerade yta samt lite av den aluminiumfolie som provets kanter klätts i. I figur 2 visas termoelementens olika placeringar i sidled i kroppen.

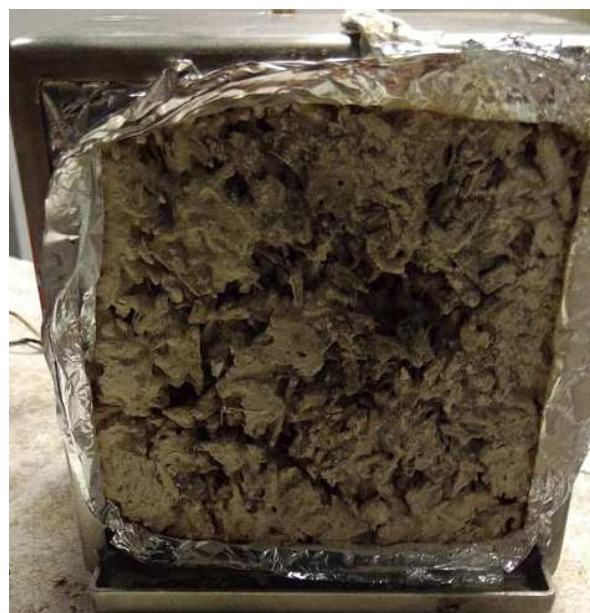
För hampakalken gick det vid experimentet med den lägre strålningen inte att se varken rök eller lågor. Provbiten såg i princip likadan ut före och efter försöket bortsett från den något gulnade ytan efter. Däremot gick det att se rök från materialet vid experimentet med högre strålning. Denna rök missfärgade ytan som efter försöket blivit sotig. Provkroppen som utsatts för den lägre strålningen har fått en något gulare färg än materi-

alet hade innan experimentet, medan kroppen som utsatts för den högre strålningen fått en svart sotig yta. På bilden till höger går det även att se att soten har samlats i de hål och ojämnheter som finns på materialets yta.

Figur 6. Provbit av hampakalk efter försök med den högsta strålningsnivån som testades.

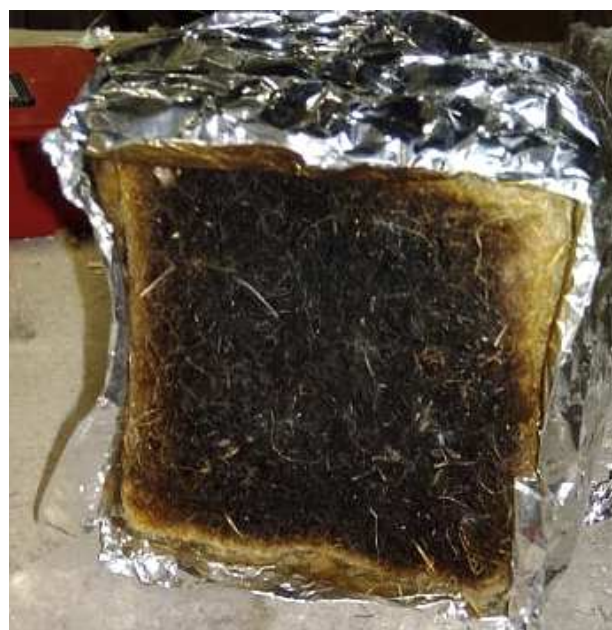
Vid experimenten med linullsisoleringen började materialet vid den lägre strålningen att ryka något. Efter försöket hade materialet svartnat rejält både vid ytan och en bit in. Vid experimenten med den högre strålningen började materialet brinna tidigt i försöket och slocknade efter att ha brunnit i ungefär en minut. Detta lämnade bara en liten hög med aska efter att provtiden var slut.

Figur 7. Provbit av linullsisolering efter försök med den lägsta strålningsnivån som testades.

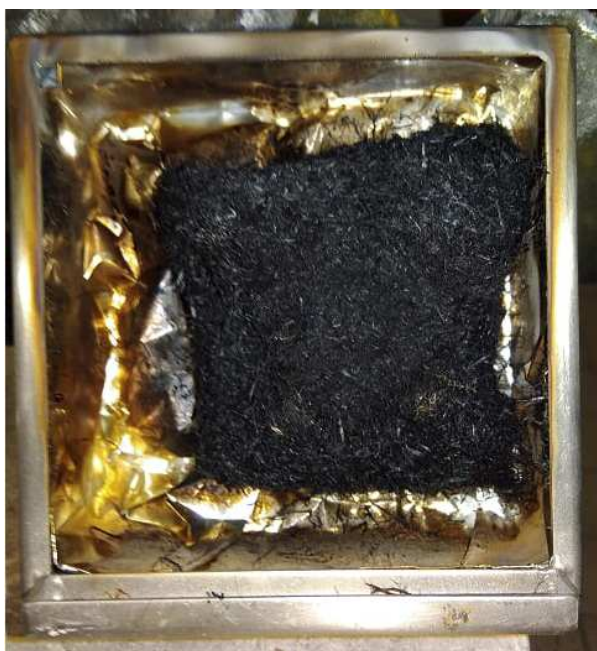
Vid försöken med träfiberisoleringen började materialet i båda fallen ryka rikligt men aldrig brinna. Det som blev kvar efter båda försöken var en förkolnad och krympt bit.

Figur 8. Provbit av träfiberisolering efter försök med den lägsta strålningsnivån som testades.

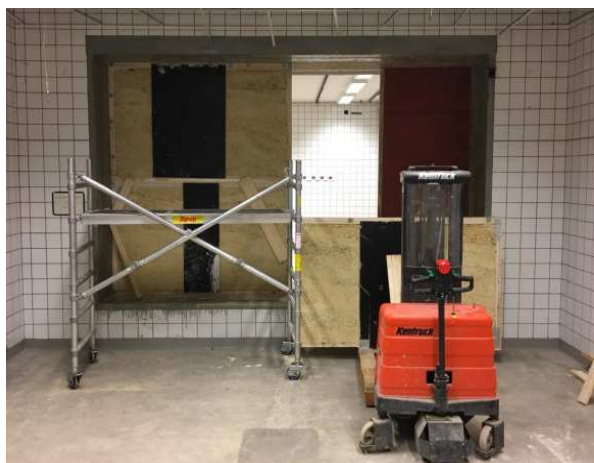
Figur 7: Bild på momentet när modulerna monteras på plats i luftljudslaboratorium på LTH. De fyra modulerna tätades med akrylfogmassa mellan varandra och till angränsade mellanrum i väggen för att minimera felaktiga mätvärden på grund av luftläkage mellan mottagar- och sändarrum.

Det akustiska luftljudslaboratorium på LTH och standarden som mätningen utförts enligt kräver en testvägg av en totalyta på 10 m<sup>2</sup> med dimensionerna 4000 x 2500 mm liggande. För lättare flytt av testkropp så delades gjutningen upp i fyra sektioner à 2000 x 1250 mm. Tjockleken på testväggen är anpassad efter tjockleken på konstruktionsreglar (95 mm) och nära den tjocklek som appliceras på forskningsprojekts väggar som reveterats med hampakalk (Strandberg & Balksten 2019).
